CHIESA DI SANTA CROCE, Piazza Carlo Emanuele II, Torino

Restauro degli apparati decorativi interni – Lotto 3

CITTA' DI TORINO
DIVISIONE SERVIZI TECNICI - COORDINAMENTO
AREA GESTIONE TECNICA PATRIMONIO CULTURALE E EDIFICI COMUNALI

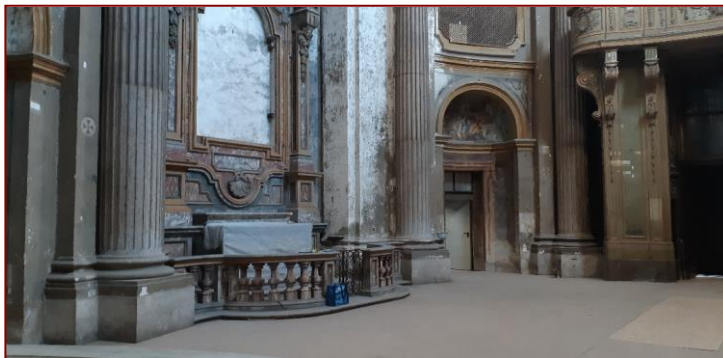
Oltre all'abbondante presenza di depositi incoerenti e coerenti, concrezioni e guano, si registra l'impiego di coloriture alteratesi nel tempo, che in alcuni punti risultano molto coerenti e tenaci.

In alcune porzioni il degrado è estremamente marcato, dovuto a cristallizzazione di sali. Sono, infatti, visibili estese aree ove la presenza massiccia dei sali solubili ha determinato disgregazione, polverizzazione e distacco degli intonaci, fenomeno particolarmente diffuso lungo la parete est e nord. Si riscontra infine, in più punti, la presenza di fessurazioni e microfessurazioni degli intonaci.

Le porzioni affrescate e le decorazioni pittoriche policrome presenti nelle nicchie angolari sono molto deteriorate, oltre ad aver subito estesi rifacimenti e ritocchi pittorici.

L'aula ecclesiale da restaurare nel Lotto 3

Il restauro, pertanto, visionato lo stato di degrado, proseguirà di fatto utilizzando le metodologie di lavoro già applicate sulle pitture murali e sugli stucchi del presbiterio del Lotto 1 e della cupola e tamburo del Lotto 2, al fine di recuperare e valorizzare il più possibile tutte le parti originali.
