PROPOSTA D'INTERVENTO
TORINO, CIMITERO MONUMENTALE
SCULTURA "L'ANGELO DELLA MORTE" DI LEONARDO BISTOLFI
MONUMENTO BRAYDA - FONTANELLA
INTERVENTO DI MESSA IN SICUREZZA E CANTIERE PILOTA

Venaria Reale, 5.2.2016

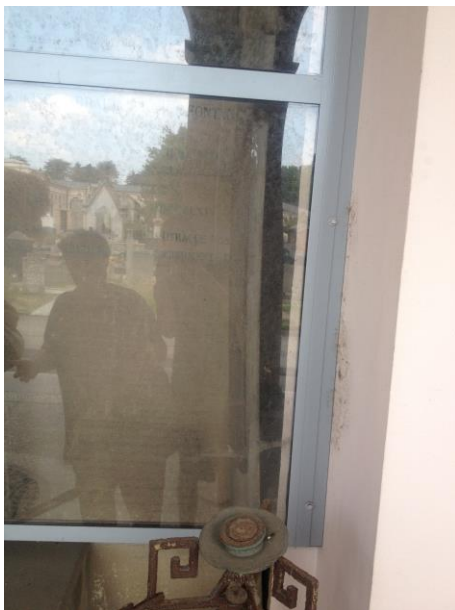
Lo stato di conservazione generale appare piuttosto compromesso, in particolare per quanto riguarda le due lastre lapidee poste sui laterali della nicchia; queste mostrano gravissimi problemi statici con accentuati fenomeni di deformazione. In sede di sopralluogo non è stato possibile individuare i vincoli delle lastre alla parete retrostante, ma queste appaiono convesse e quasi del tutto distaccate dal supporto murario a eccezione del bordo superiore e di quello inferiore. Tale condizione risulta essere molto precaria e si ritiene assolutamente necessario e urgente un intervento di messa in sicurezza per scongiurare un'eventuale caduta delle lastre sulla scultura.

Deformazione e distacco lastra marmorea di rivestimento della parasta destra e della deformazione

La messa in sicurezza statica delle lastre marmoree verrà eseguita attraverso l'installazione di puntelli telescopici e blocchi in legno previa interposizione di materiali ammortizzanti sulle lastre.

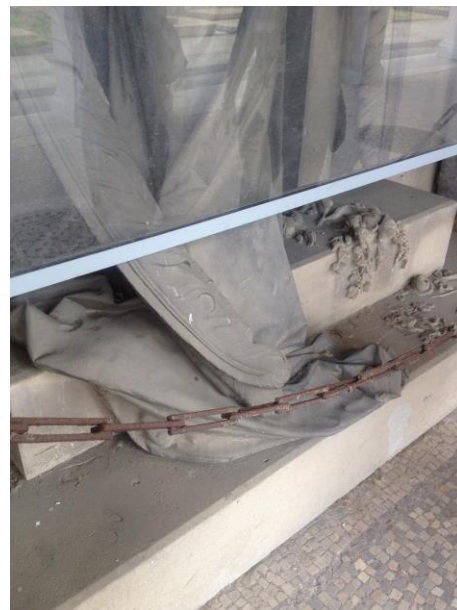
Degradati superficiali del materiale lapideo

Il rivestimento lapideo della parete di fondo della statua mostra fenomeni di disgregazione della pietra con alcuni distacchi delle lettere scolpite dell'iscrizione. Sul basamento la situazione è ancora più compromessa per la presenza di localizzate forme di decoesione che hanno determinato il distacco e l'esfoliazione di consistenti porzioni superficiali; in alcuni punti si osserva perdita di materiale.
