**Edificio sito in
TORINO Via Fiochetto 13**

Verifica condizioni struttura balconi

Esito sopralluogo del 14/03/2013

Verifica condizioni della struttura dei balconi

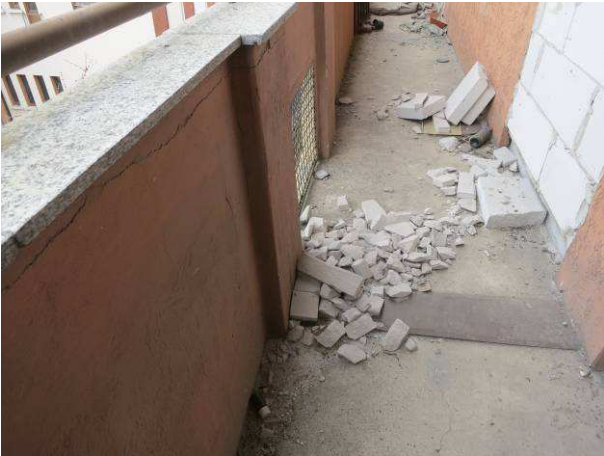
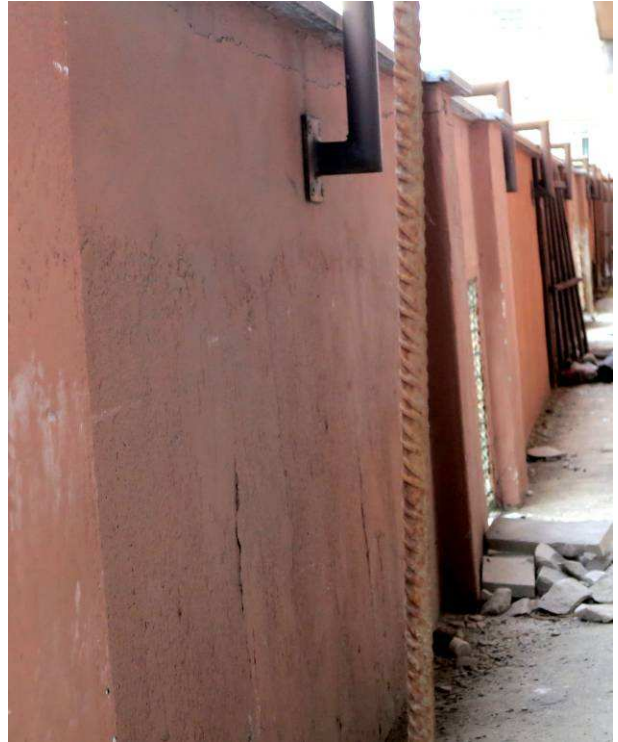
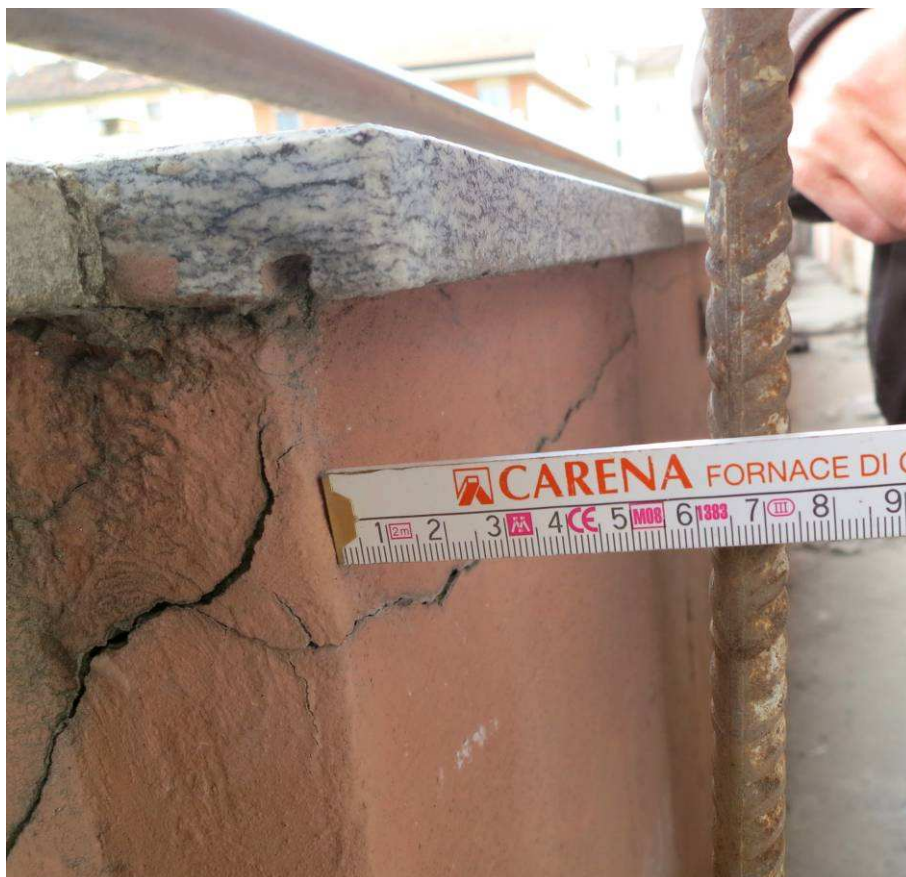
- **Parapetti**

1) Si rileva in molte zone evidente inclinazione del parapetto verso l'esterno

Si ritiene sia necessario rendere inaccessibile la zona al di sotto dei balconi con transennatura posta ad almeno 150 cm dal filo dei balconi.

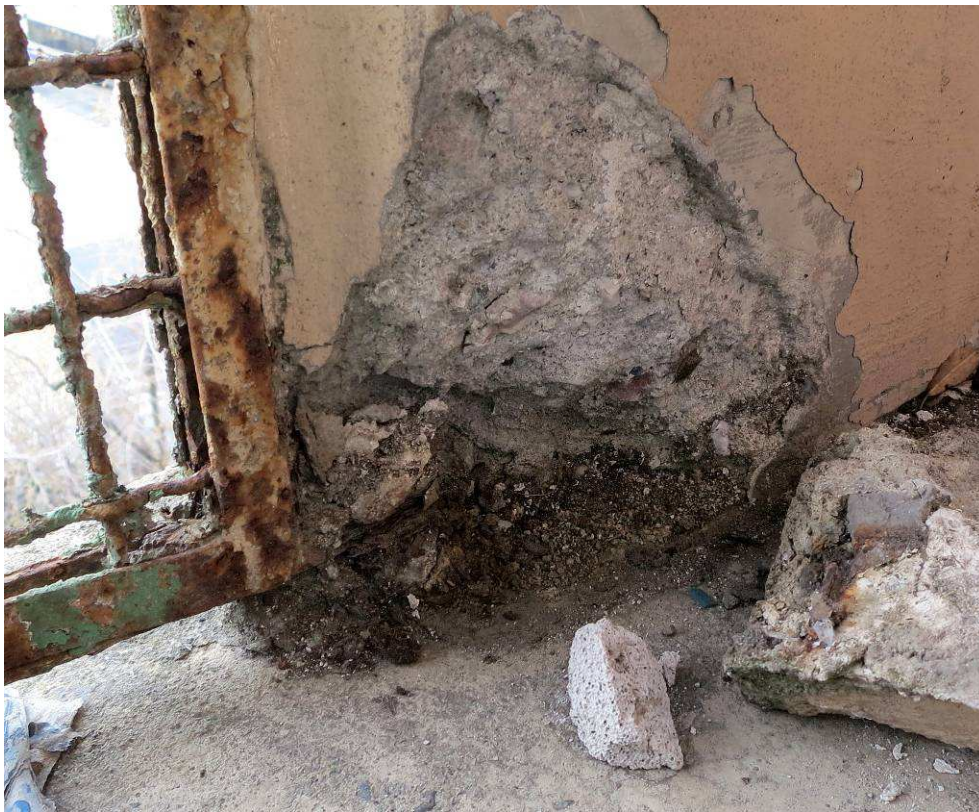
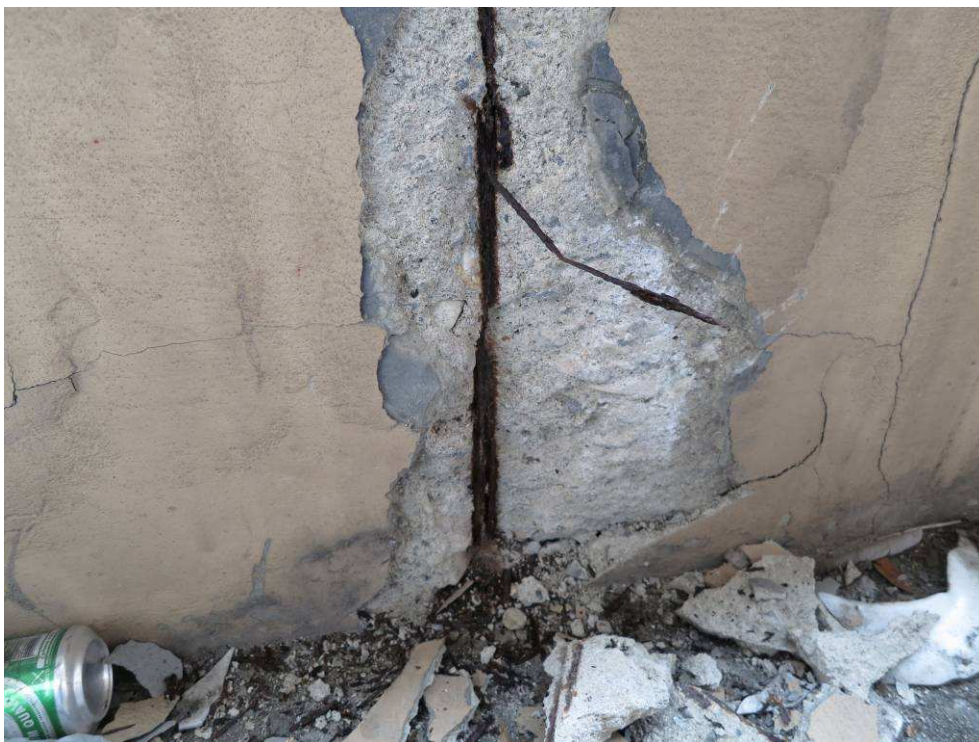
- 2) Avanzato degrado delle armature con evidente riduzione della sezione e distacco del copri ferro.

Degrado del cls che risulta di scarsa qualità.

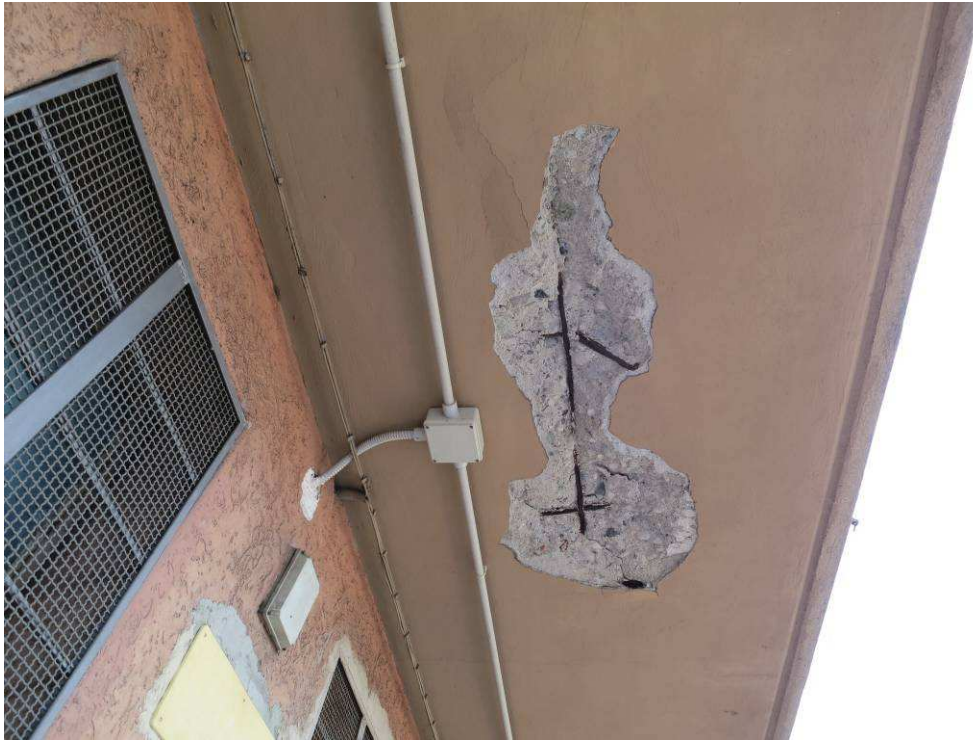
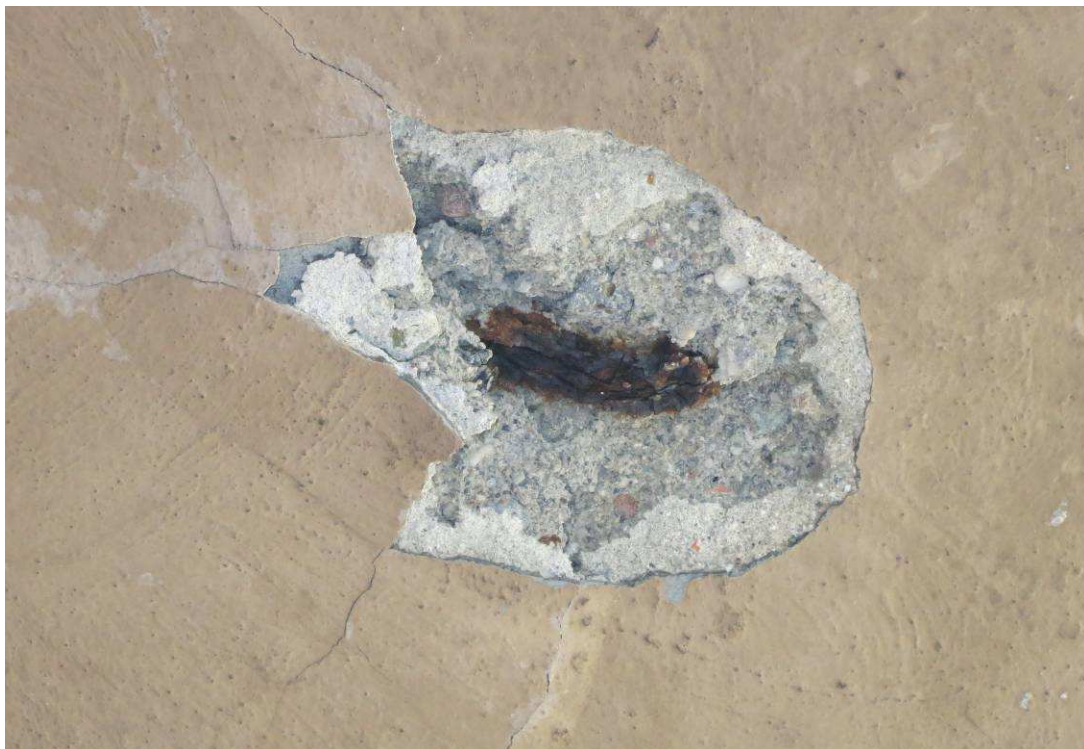
Intradosso

Avanzato stato di degrado delle armature che sono costituite da ferri posti ad interasse di circa 30 – 35 cm (armatura principale) e da scarsa armatura di ripartizione longitudinale.

L'ossidazione della armature provoca rotture del cls

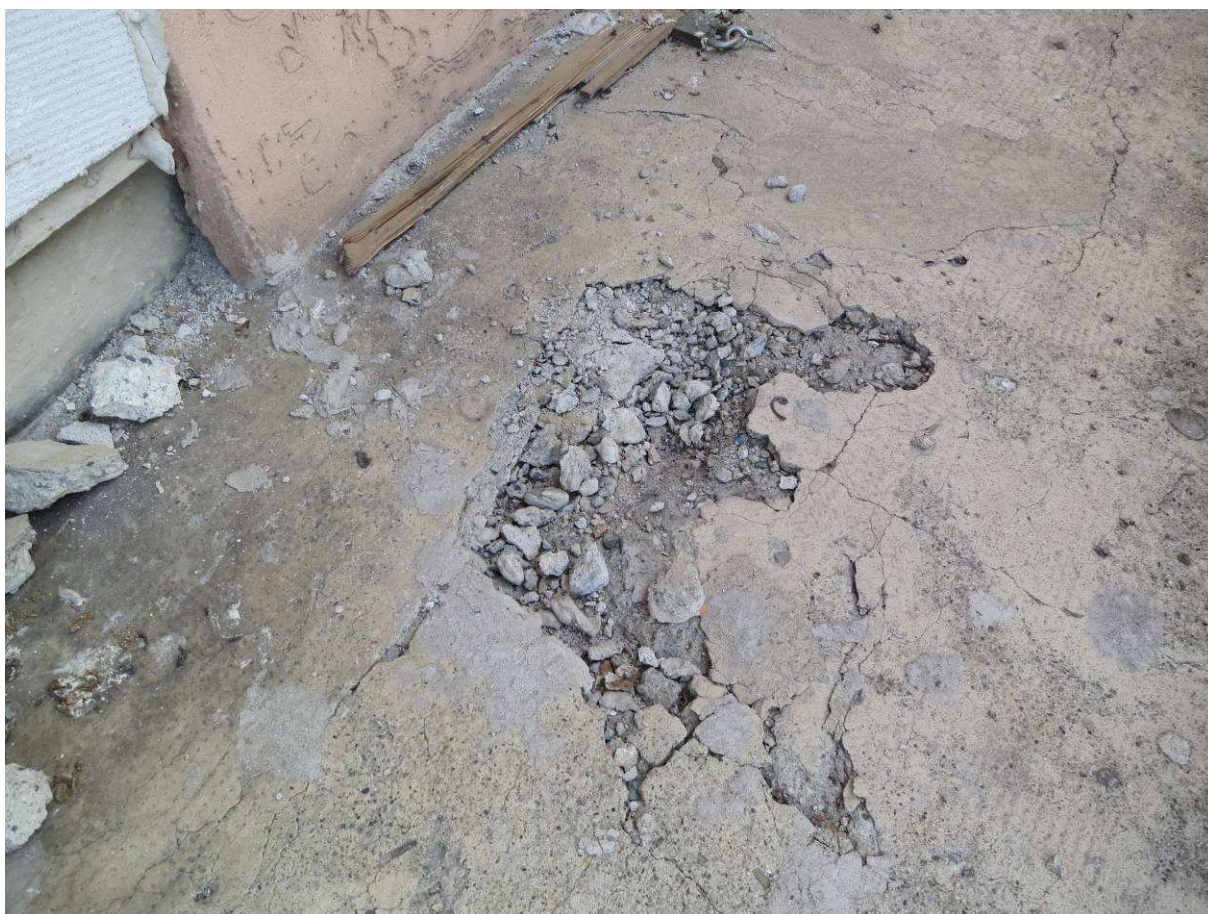
Estradosso

Sull'estradosso si rileva una serie di fessure che si manifestano nelle due direzioni (parallela e perpendicolare al parapetto).

Si può ritenere che siano dovute all'ossidazione della armature.

In molte zone si rileva il grave danneggiamento di interventi di ripristino della superficie del balcone con distacchi di elementi di cls di dimensioni notevoli.

Il cls appare di scarsa qualità.

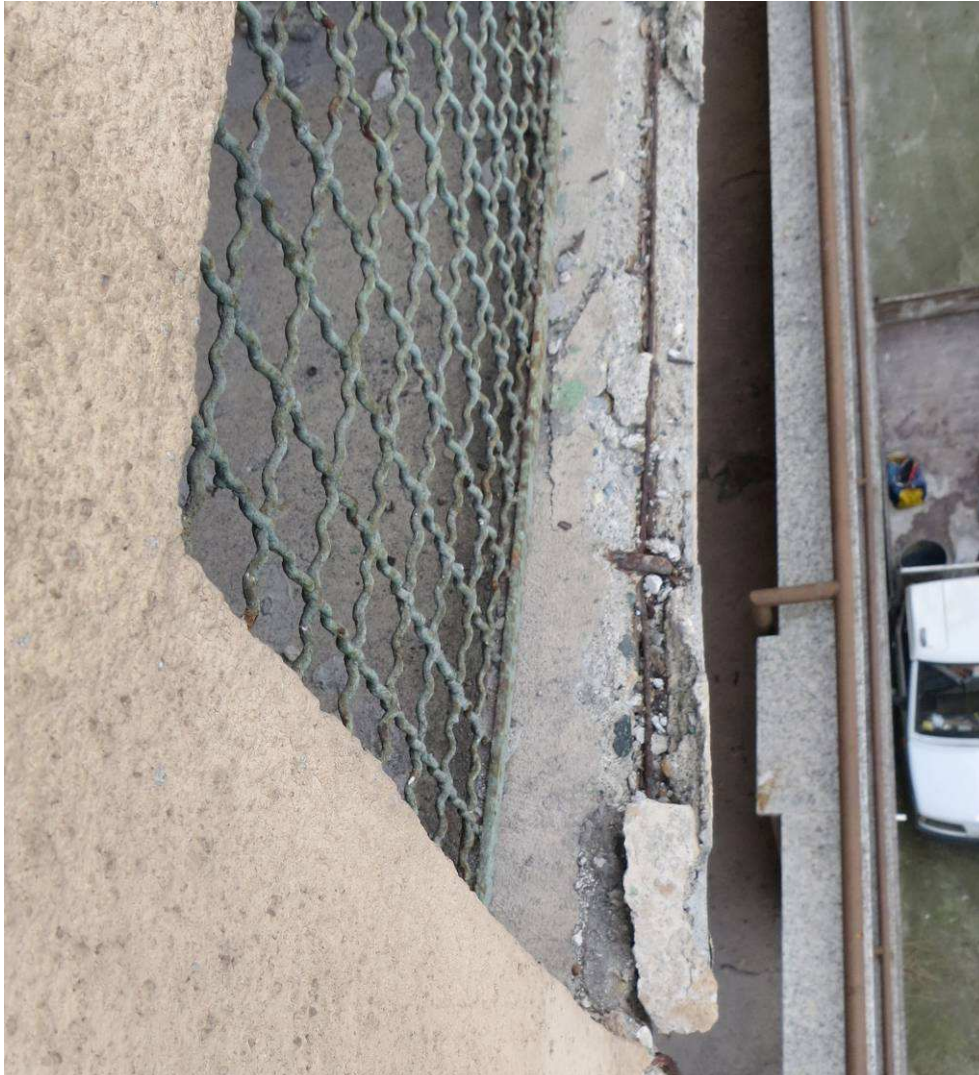
- **Frontalini**

In molte zone il frontalino della soletta del balcone è gravemente danneggiato con elementi instabili.
