**DEMOLIZIONE E COSTRUZIONE
SCUOLA MEDIA VIA MILLIO 42**

**Allegato 7: Analisi e controlli edificio con presenza
di amianto ai sensi del D.M. 6/9/94.**

**APPLICAZIONE DELL'ART. 2 DEL D. M. 6/9/94
SU EDIFICI CON PRESENZA DI AMIANTO
O SOSPETTA PRESENZA DI AMIANTO**

Sede interessata: SCUOLA MEDIA "ALBERTI"

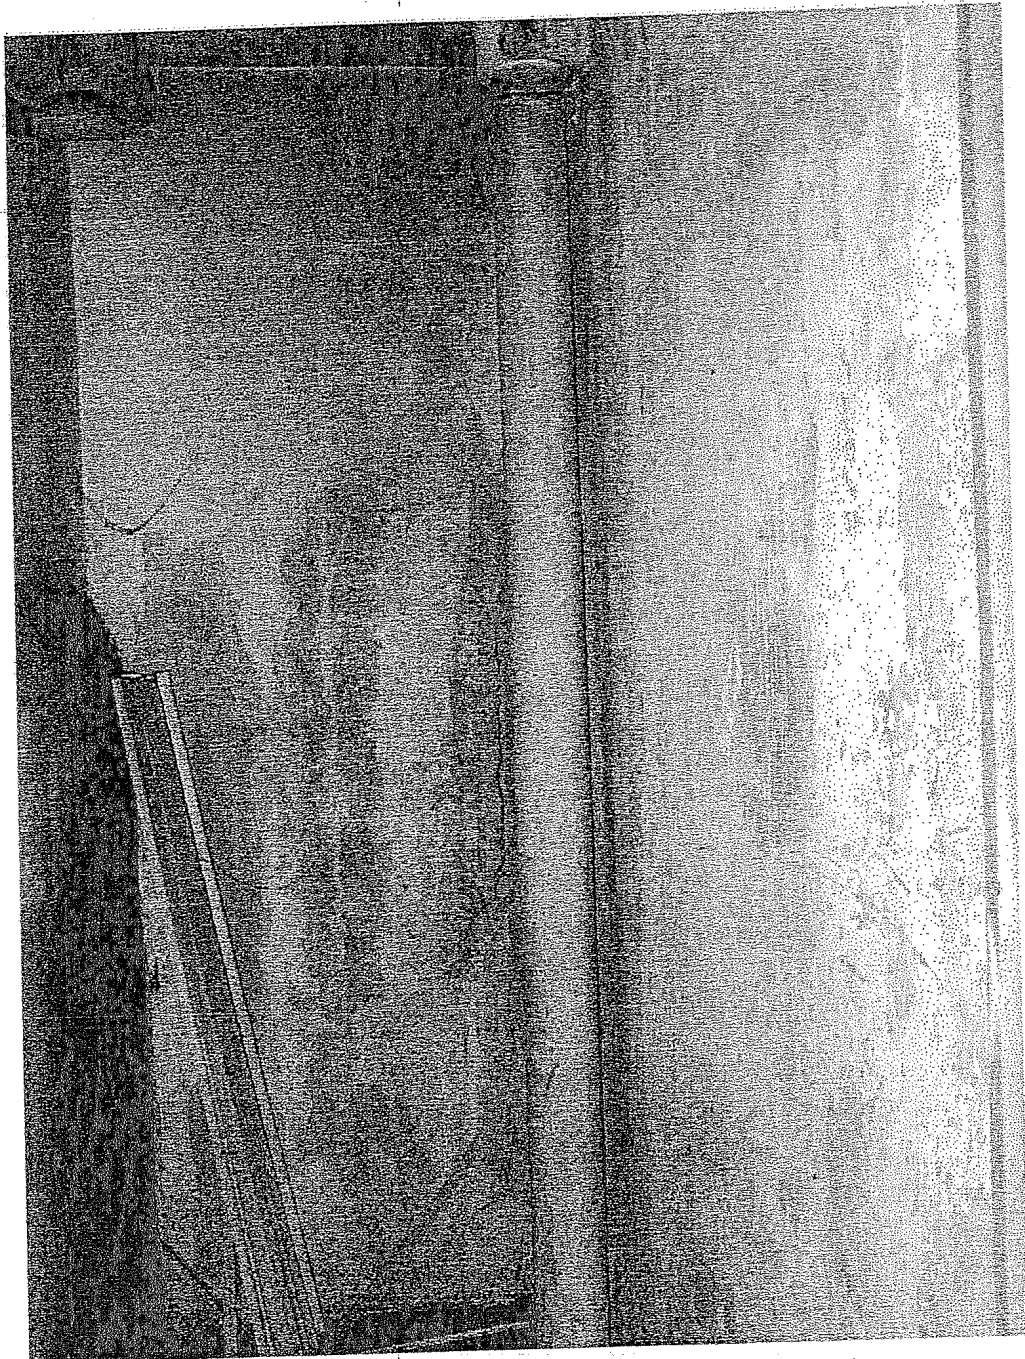
L'osservazione visiva del locale seminterrato (lato archivio) ha evidenziato che nel piccolo locale in prossimità dell'archivio è presente una tubazione in sospetto amianto utilizzata per lo scarico dei servizi igienici presenti al piano superiore.

La tubazione si presenta in buone condizioni e, al fine di evitarne il danneggiamento, in accordo con il geom. Bertoglio del Comune di Torino, non è stata oggetto di campionamento massivo.

Foto n° 1: tubazione in sospetto amianto, piccolo locale nei pressi dell'archivio

Azioni correttive: i valori ottenuti in seguito ai campionamenti ambientali siano risultati inferiori al valore guida; si consiglia di procedere con il programma di controllo della tubazione e, in via cautelativa, con il monitoraggio periodico degli ambienti ad essa prossimi.

Qualora dovessero essere effettuati interventi sul manufatto, operare secondo quanto indicato dalla normativa vigente in materia di amianto.

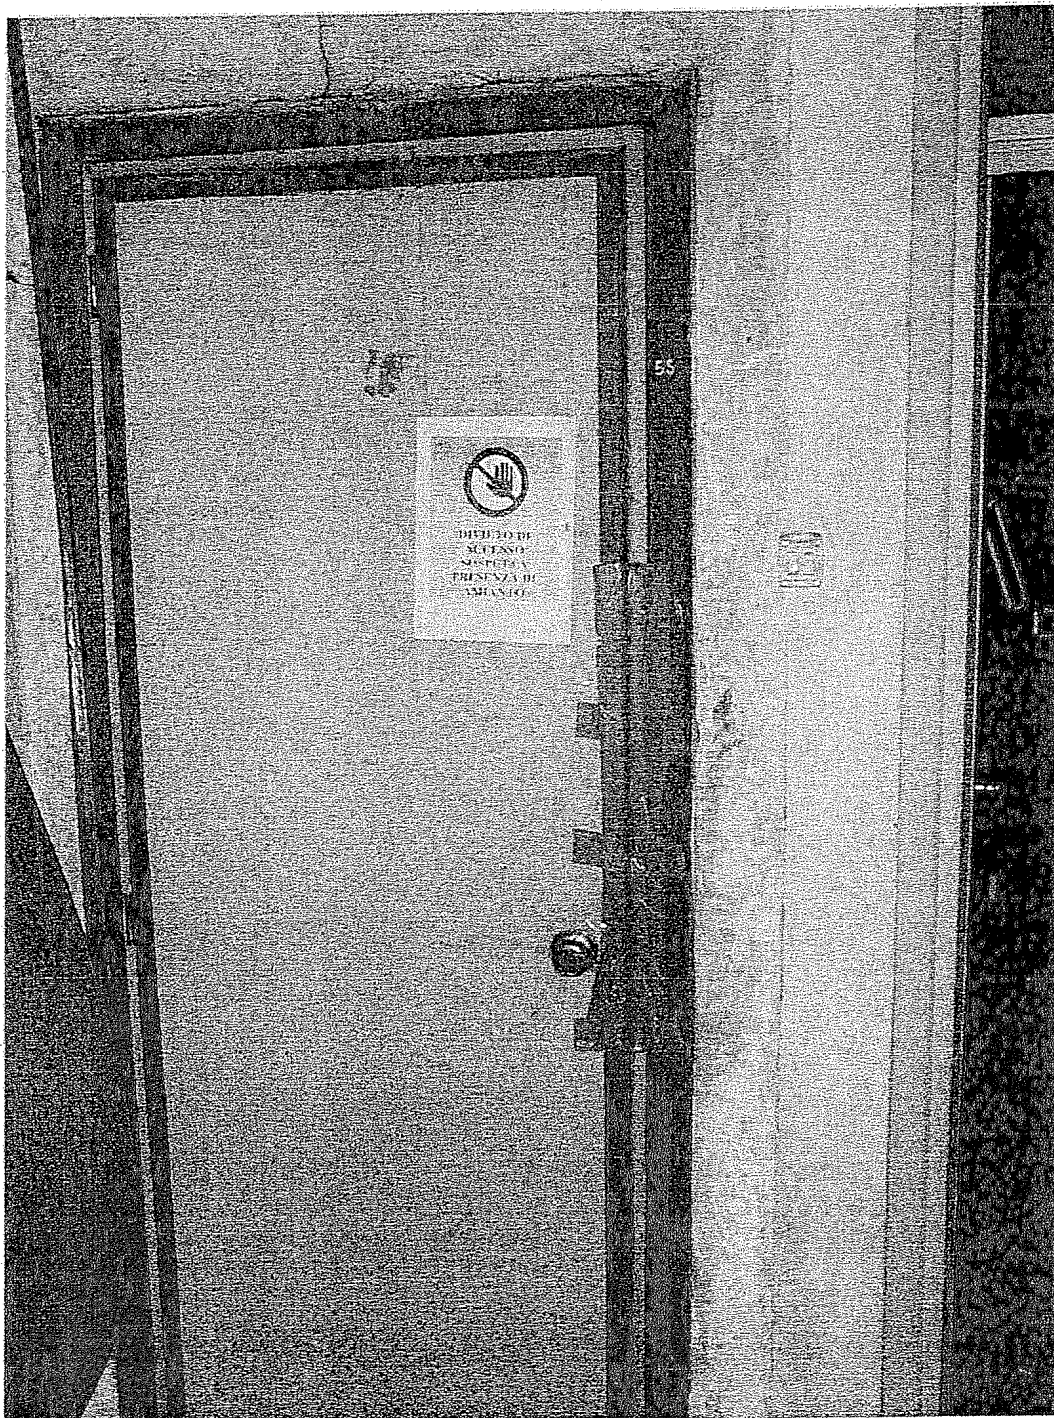
Foto n° 2: porta di accesso al locale, segnalazione della presenza di amianto
