STAZIONE FERROVIARIA “ PORTA NUOVA”

BARRIERE ARCHITETTONICHE e PERCETTIVE: interventi effettuati e proposte di modifiche

II e IV COMMISSIONE CONSILIARE PERMANENTE / Comune di TORINO

Sopralluogo effettuato il 26 ottobre 2010

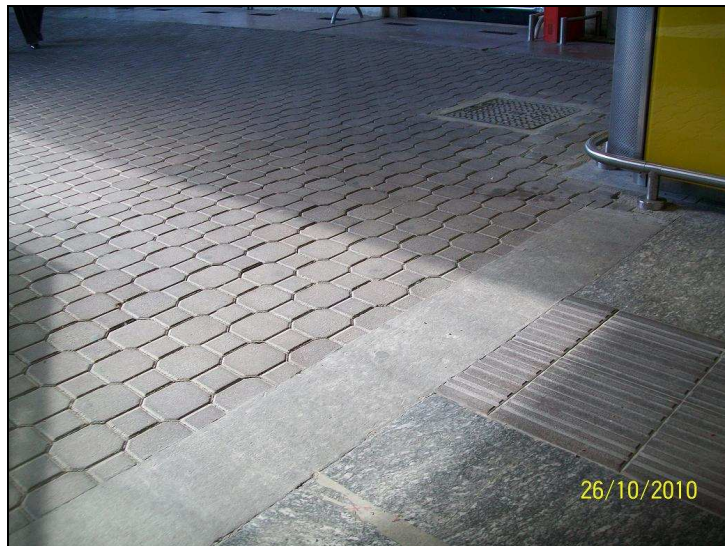
(2)

Il loges che dalle biglietterie si porta verso i binari (ad es. i binari 16 e 17) è interrotto proprio ad inizio zona binari: manca quindi la continuità del percorso dalla zona coperta della stazione a tutta l'area a cielo aperto (2).

Manca la connessione, da realizzare con il loges, tra la zona coperta della stazione e l'inizio della banchina rialzata (come evidenziato nella foto n° 2 del documento).

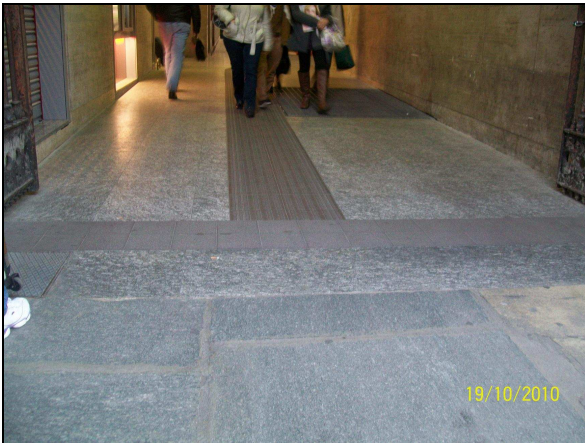
(3) Uscita v. Sacchi al binario 20

Nelle zone di “**PERICOLO VALICABILE**”, *ad esempio al di fuori della stazione nelle adiacenze degli ingressi di C.so Vittorio e V. Sacchi*, il loges si interrompe davanti ai gradini sotto il porticato e davanti al marciapiede esterno: in questi casi il ‘pericolo valicabile’ non è segnalato in colore giallo.

Foto 3: Come si nota il pericolo valicabile non è contraddistinto in giallo.

E' necessario per gli ipovedenti evidenziare il pericolo valicabile in **giallo**, al fine di migliorare l'informazione in quanto si aumenta il contrasto con la pavimentazione circostante ed il percorso successivo qualora siano presenti ostacoli (ad esempio, gradini).

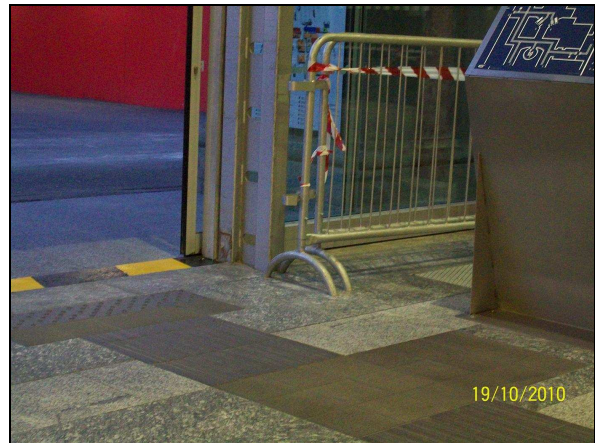
(4) Uscita v. Sacchi zona pensilina bus e tram

Foto 4: E' utile l'applicazione della striscia giallo-nera che fa da contrasto per gli ipovedenti, appena terminato il loges.

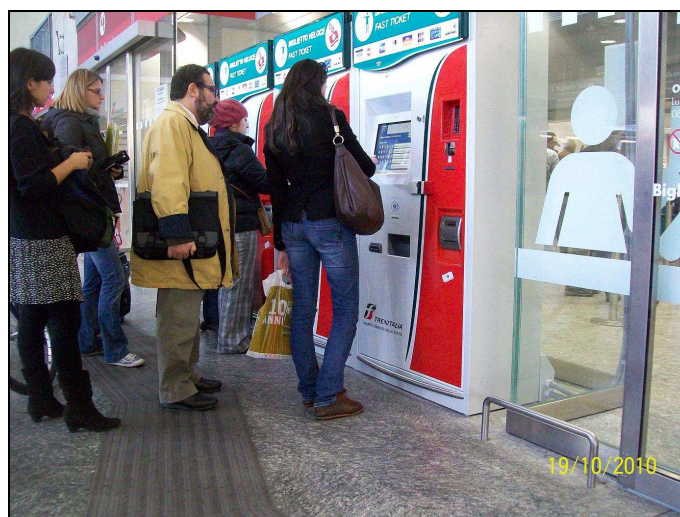
(5)

Anche il tratto del loges posto nei pressi delle biglietterie automatiche dovrebbe essere contraddistinto lateralmente con una striscia gialla; se ne ricaverebbe un doppio beneficio:

- Si tiene libero il percorso tattile per gli ipovedenti;
- Si mantiene la distanza di tutela *per la privacy* da prevedere per chi staziona davanti alle macchinette per pagare il biglietto.(5)

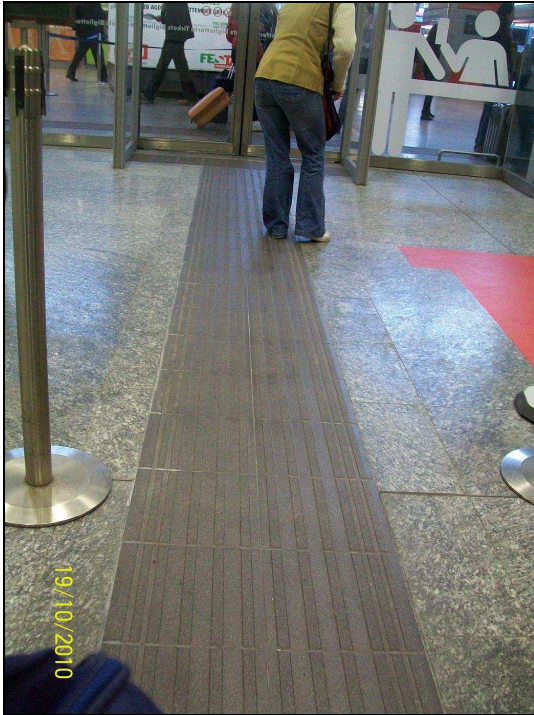
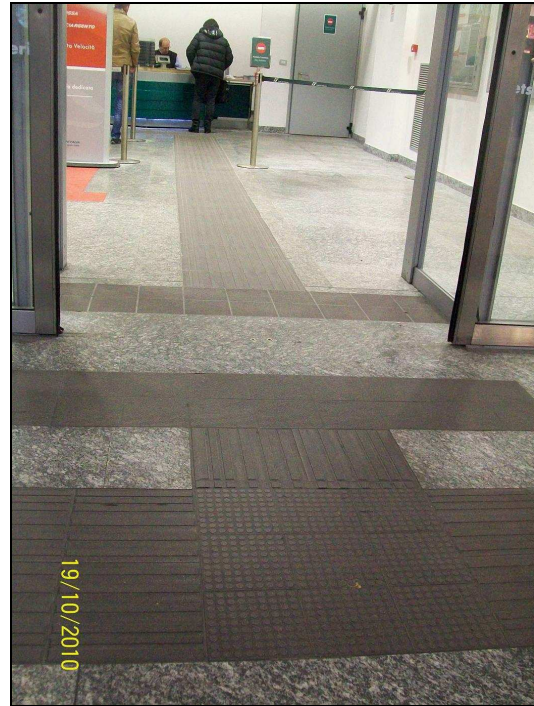
All'interno delle biglietterie i percorsi loges sono stati applicati correttamente prevedendo i collegamenti con l'atrio della stazione nelle diverse direzioni. (6 – 7)

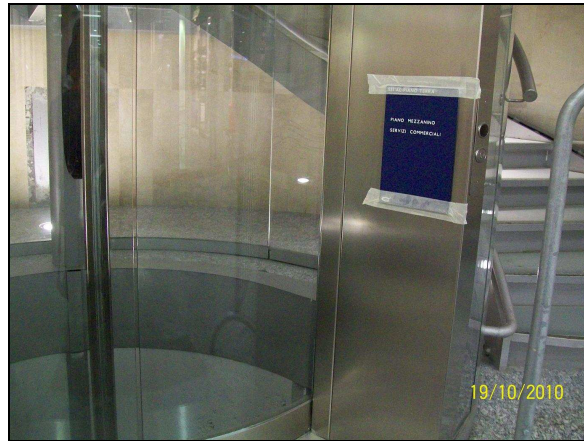
(9)

A fianco della tastiera esterna degli ascensori di collegamento con la Metropolitana e degli ascensori interni della stazione che conducono al piano rialzato, ancora in allestimento, sono state applicate tabelle informative in Braille e in rilievo (bianco su blu), sia per indicare il piano, sia per azionare i pulsanti di chiamata stessa, per ciechi e ipovedenti (9).

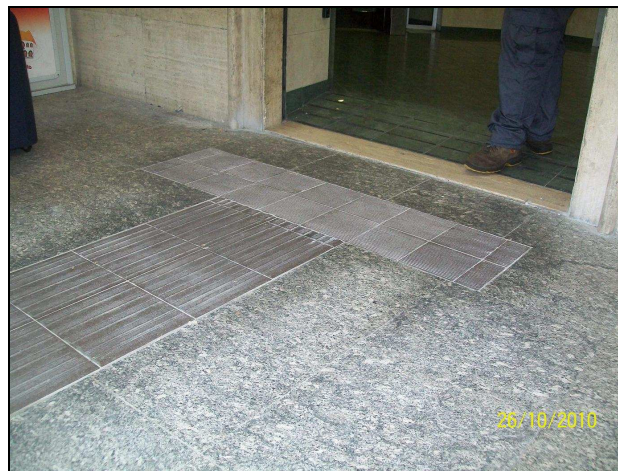
E' stato applicato di recente il loges davanti ai servizi igienici, vicino al binario 20. (tuttavia, nella foto si nota il contrasto insoddisfacente del loges rispetto alla pavimentazione circostante.) (10)

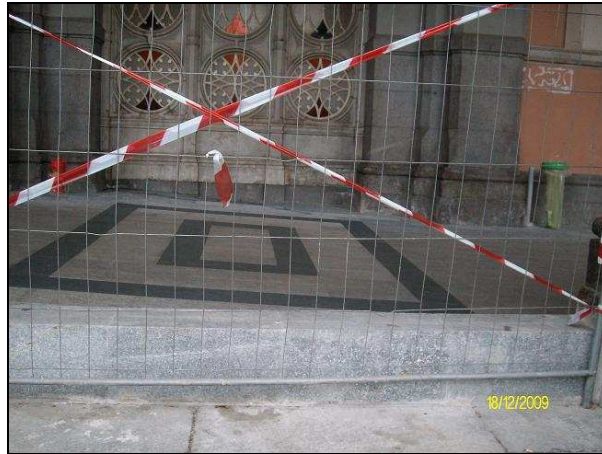
Ingresso sul lato di C.so Vittorio: Lo SCIVOLO sotto il porticato è stato correttamente eseguito, permettendo l'arrivo in stazione senza fatica da parte dei viaggiatori con valigie, madri con passeggini, chi ha difficoltà a deambulare, persone su sedia a ruote, ecc. (11)

La griglia di protezione che delimita lo scivolo, è stata sostituita dall'applicazione di transenne "Croci di S. Andrea", inserite sul muretto adiacente lo scivolo, per protezione.

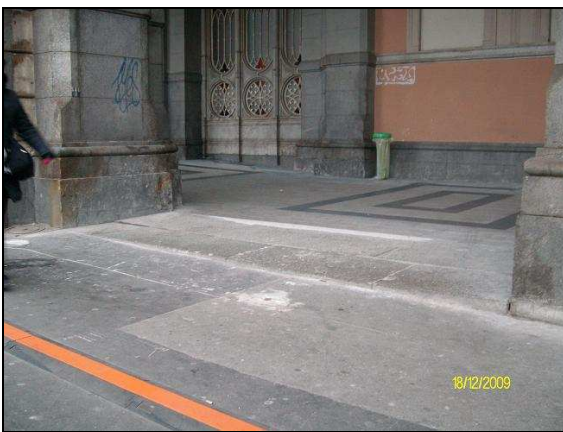
Presenza del GRADINO di varia altezza tra porticato e suolo pubblico comunale(marciapiede). Si dovranno attendere i lavori di rifacimento di tutta l'area intorno alla stazione, iniziando da via Sacchi. Momentaneamente è stato richiesto:

- Apposizione di segnalazione per chi giunge e/o esce dalla stazione dell'unico punto in cui è presente un dislivello tra la pavimentazione del porticato ed il marciapiede attiguo (provvisorio). (12)
- **Segnalazione in giallo** della presenza di dislivello, lungo tutto il porticato esterno, compresi gli scalini centrali dove giunge il loges, per evidenziarlo rispetto alla tonalità grigio uniforme di tutta la zona, per evitare facili cadute per tutti.(13)

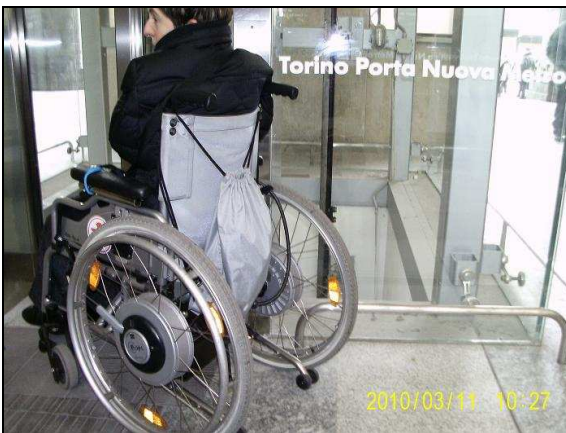
(14)

ASCENSORI di collegamento con la Metro: sono adeguati i tasti di chiamata, relativamente alla loro altezza e ampiezza. Sono stati eliminati a terra i "paracolpi" di protezione da un lato della porta degli ascensori, in quanto creavano impedimento all'ingresso delle carrozzine.(14)

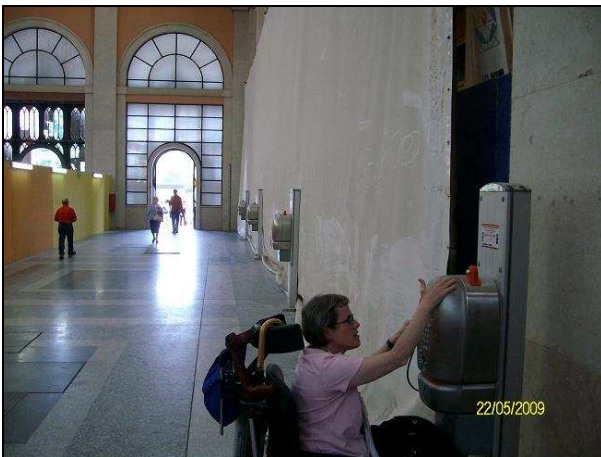
A Telecom Italia è stato richiesto l'abbassamento di due telefoni pubblici tra quelli presenti all'interno della stazione: uno presso l'atrio principale di C.so Vittorio; l'altro nelle adiacenze della zona partenze/arrivi dei treni, contrassegnato dal pittogramma internazionale della disabilità su carrozzina per essere visibile in ambienti ampi; in questo modo la tastiera dei numeri telefonici può essere raggiunta da chi è su sedia a ruote, in quanto il baricentro della stessa rimane tra i 90 e i 110 cm di altezza dal suolo, quindi più raggiungibile. (16 – 17)

(16) Prima dell'adeguamento dei telefoni.

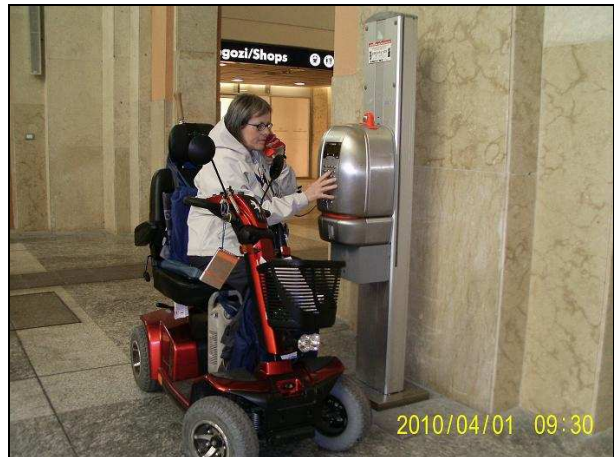
(17) Dopo il abbassamento dei telefoni.

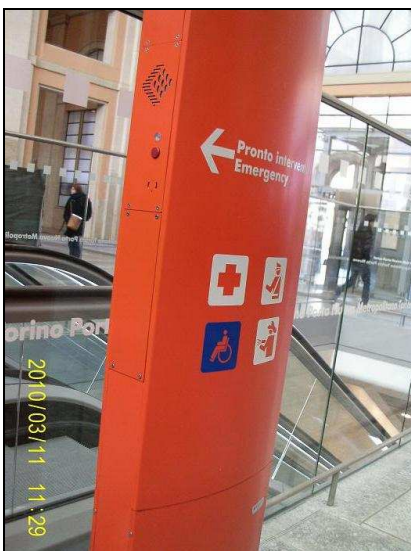
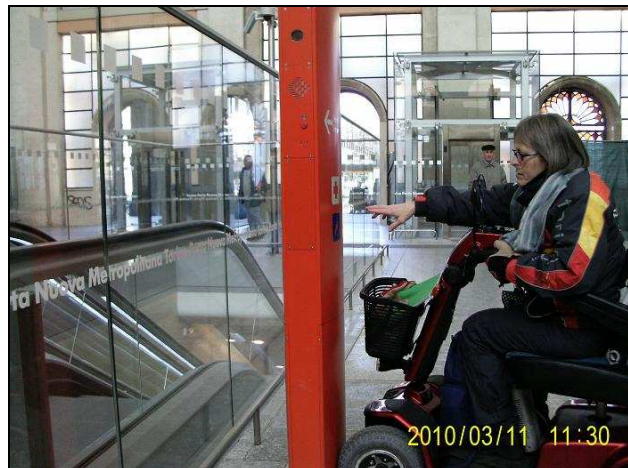
E' stata ribadita la richiesta da tempo espressa relativa la modifica della colonnine SOS attualmente installate in quanto risultano INACCESSIBILI per QUALSIASI DISABILITA' MOTORIA/SENSORIALE.

Per le persone affette da sordità risulterebbe utilissima l'applicazione di un **display luminoso** che si accendesse o lampeggiasse appena azionato il pulsante di chiamata al fine di percepirne l'effettiva attivazione; lo stesso pulsante di chiamata, azionato, potrebbe avere la stessa funzione.(18-19).

Tale indicazione vale **per tutte le colonnine di segnalazione ed emergenza attualmente** installate a Porta Nuova, a Porta Susa e nelle stazioni del Passante ferroviario di Torino già realizzate ed in via di realizzazione

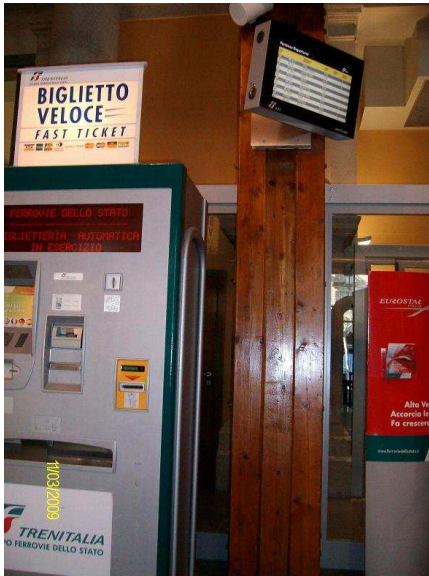
risultano ancora eccessivamente alti i cartelloni principali della stazione.

(20) Monitor troppo piccoli e alti per essere visibili a tutti!

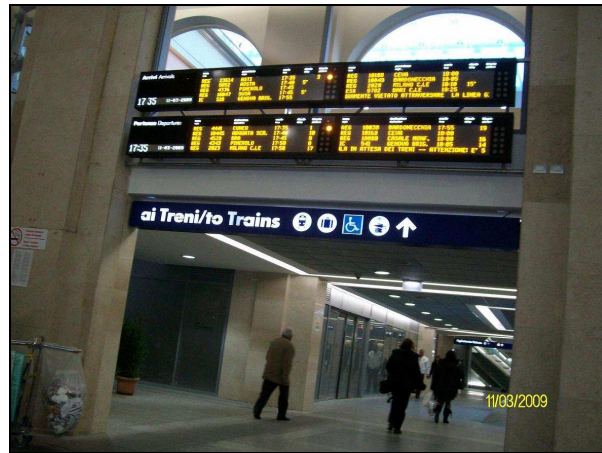
(21) Primo cartellone elettronico esposto nel 2009, applicato più in alto e meno visibile per l'altezza delle scritte. Il contrasto giallo/nero tra parte scritta e sfondo cartellone, è comunque ottimale, specie per gli ipovedenti.

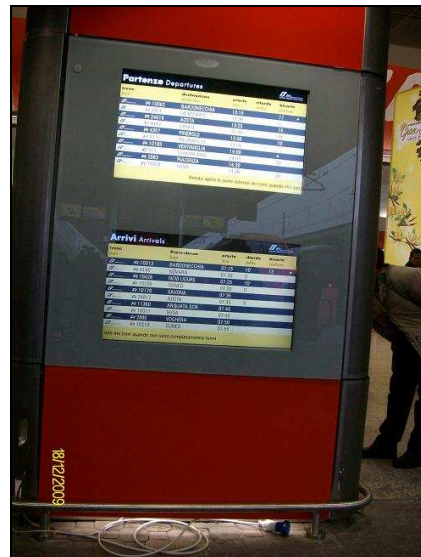
(23) In precedenza, le due torri informative poste a fianco i binari a distanza appropriata per soddisfare l'utenza, avevano la zona partenza in alto e gli arrivi in basso: certamente la partenza deve essere più visibile per l'ipovedente e quindi è stato deciso di invertire la posizione dei due cartelli, per avere la

partenza più bassa e raggiungibile, migliorando di molto le necessità di molta utenza. Anche in questi cartelli elettronici, 15 min. prima viene segnalato il treno in partenza attraverso l'accensione di spie che lampeggiano in modo intermittente fino all'effettiva partenza del singolo treno. Oltre alla persona ipovedente, viene aiutato anche il sordo a tale percezione informativa. (24). Informazioni cartacee raggiungibili da tutti, collocate nella parte bassa della stessa torre, nei lati a fianco i cartelli elettronici. (25)

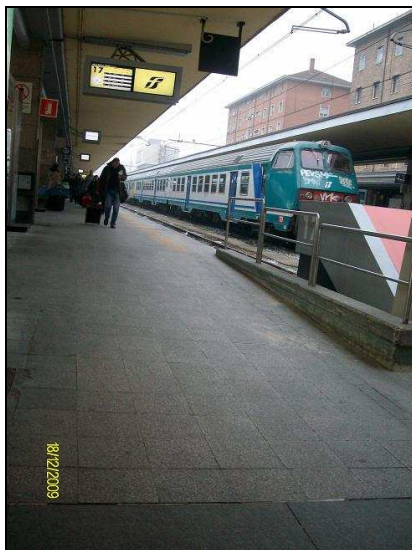
Anche l'informazione circa l'ora di partenza e per la località situata ad ogni "pensilina" del singolo treno, hanno un buon contrasto di colore giallo/nero, specie per individuare la posizione del binario rispetto il treno in partenza/arrivo.(26 A-B)

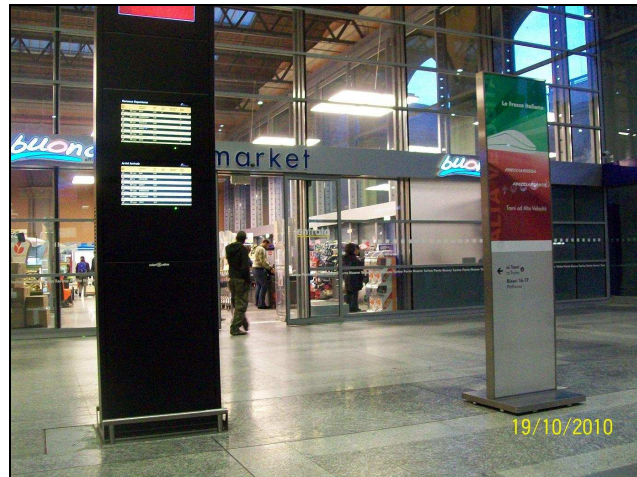
(27)

VIA SACCHI: Torri inform. Arrivi/partenze: Sono state valutate negativamente le due "torri" informative relative le partenze/arrivi treni collocate recentemente presso l'ingresso di via Sacchi (27), per i seguenti motivi:

- I cartelli elettronici applicati alla colonna nera, sono troppo ALTI per permetterne la buona visione a tutte le persone normodotate; **l'accessibilità all'informazione è un diritto di tutti**, innegabile a chi presenta problematiche di ogni tipo.
- Stante l'ampiezza dell'ingresso di via Sacchi risultano inaccessibili le informazioni, sia per le persone con disabilità motoria che sensoriale: ne consegue **la loro INUTILITA'**: erano sufficienti torri dimezzate in altezza con i riquadri informativi affiancati orizzontalmente tra loro, per garantire una **VERA ACCESSIBILITA'** per TUTTE le persone aventi problematiche varie e non, a garanzia di leggi vigenti (anche di buon senso logico) che qui, non sono assolutamente state rispettate.

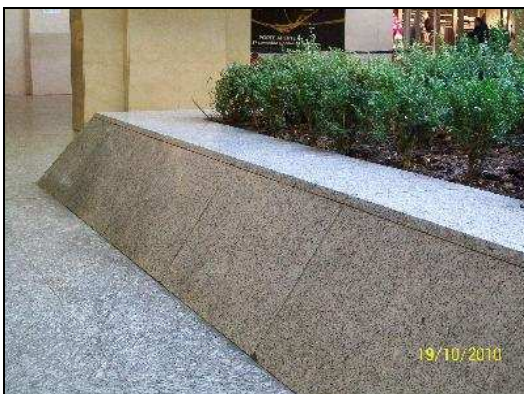
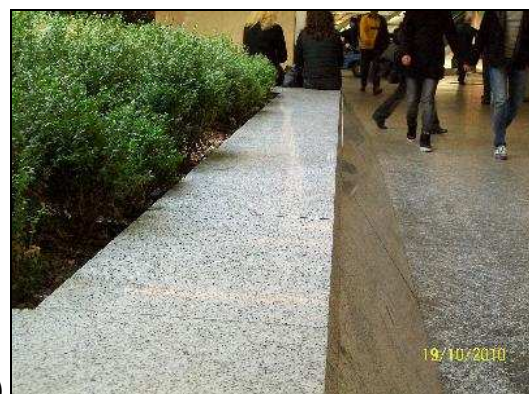
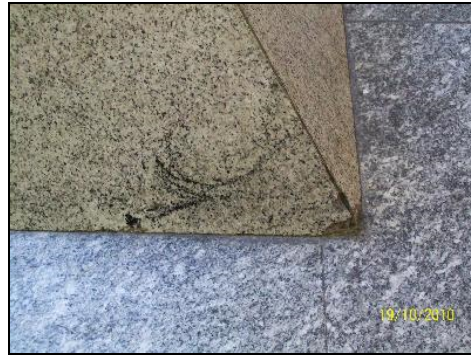
AIUOLA CENTRALE con MAGNOLIA: la **parete** che delimita l'aiuola, si presenta **obliqua verso l'esterno sui 4 lati perimetrali**, favorendo facili cadute e inciampo per tutti; in particolare il pericolo aumenta a livello degli **spigoli, spioventi all'esterno dei 4 angoli dell'aiuola** (risultano smussati alcuni punti alla base degli spigoli). **Ad aumentare la stessa pericolosità, è la mancanza di contrasto di colore tra pavimento adiacente e la struttura dell'aiuola.** (28 A-B-C). Sarebbe sufficiente applicare un bordo alto adesivo sulla parte bassa delle pareti spioventi per rendere la zona più visibile.

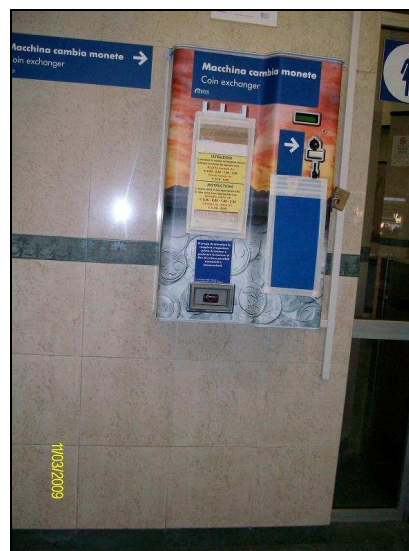
(29)

CAMBIAMONETE: Sono incassati a parete e risultano inaccessibili, in quanto eccessivamente alte, le parti più utilizzate dal pubblico, tanto più se si è su sedia a ruote, in particolare se si è tetraplegici, se si hanno problemi di statura, se si soffre di difficoltà articolari. E il problema è stato segnalato ad RFI, ma per ora non ci sono ancora risposte.(29)

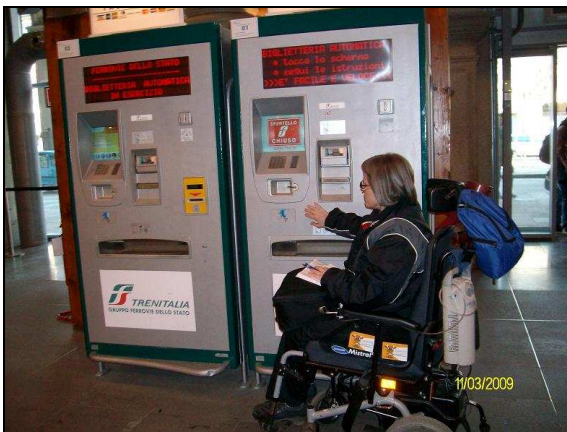
(30)

BIGLIETTERIE AUTOMATICHE: I dispositivi per la biglietteria automatica posti all'interno della stazione ferroviaria (presso la biglietteria), erano nel 2009 assolutamente irraggiungibili non solo da parte di chi utilizza una sedia a ruote, ma anche di chi ha bassa statura. La tastiera non era raggiungibile neppure con lo sguardo visivo.(30)

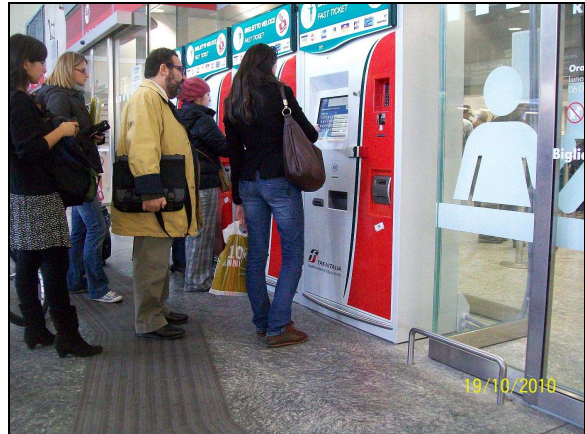
Buona parte delle biglietterie automatiche sono state attualmente sostituite; sono più accessibili per tutti, specie nelle parti maggiormente utilizzate. Comunque per chi ha bisogno di assistenza diretta, gli uffici per Handicap (SALA BLU') si adoperano per risolvere ogni quesito per chi risulta nel bisogno maggiore. (31)

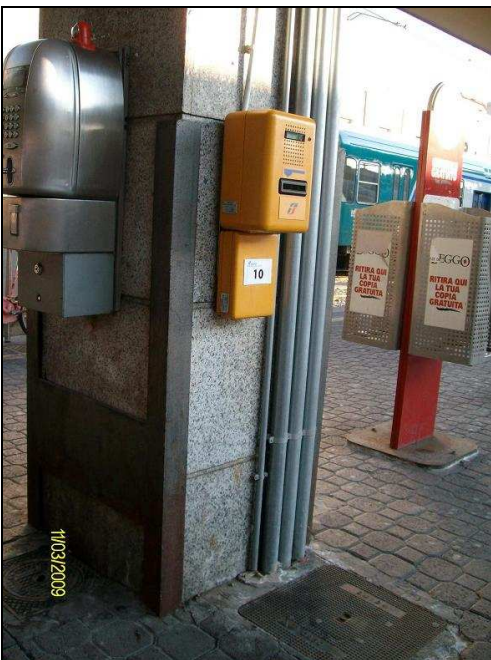
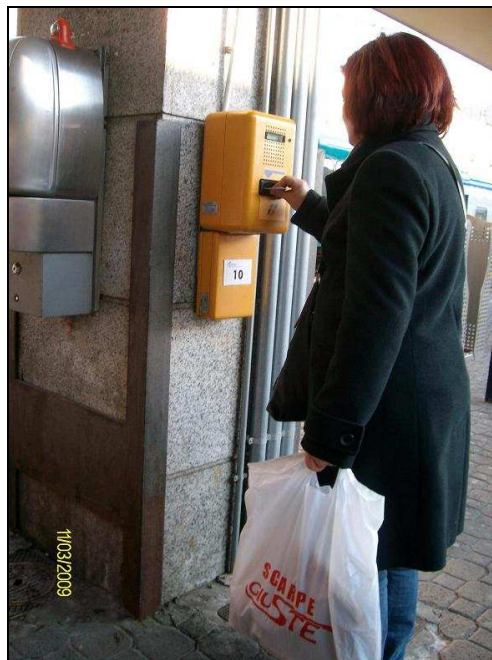
OBLITERATRICI: sarebbero da ribassare rispetto la loro collocazione, come richiesto già nel 2009.

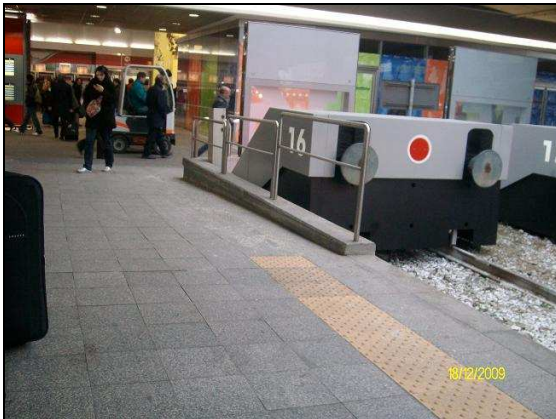
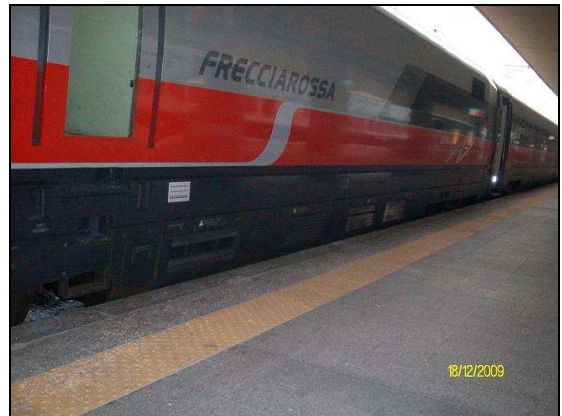
Sono presenti due doppie banchine di arrivo/partenza rialzate perché si possa salire direttamente sui treni; **lungo il bordo della banchina è applicato il Loges che segnala il "pericolo non valicabile"**.

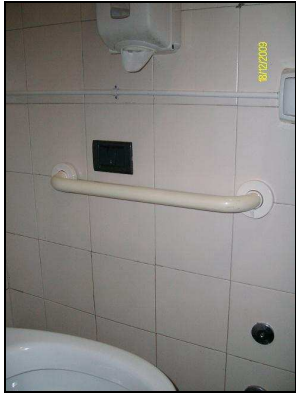
(33)

- Manca il segnalatore di emergenza, da collocare in due punti del locale per garantire il raggiungimento anche in situazioni di pericolo quali, ad esempio, cadute a terra, secondo la normativa vigenet.(34)
- Manca un miscelatore e doccino da applicare a fianco del wc ad altezza adeguata, secondo normativa.(33)
- Manca un mancorrente aggiuntivo di sicurezza per l'avvicinamento alla porta, nella parte interna.
- Manca un copriasse della tazza del wc con sostegno per l'appoggio della schiena.(35)

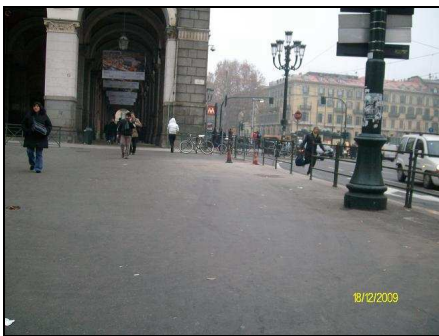
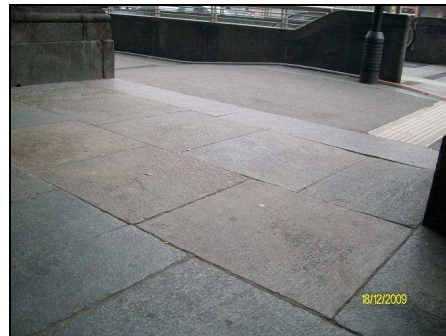
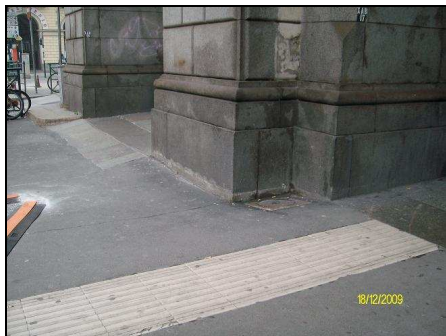
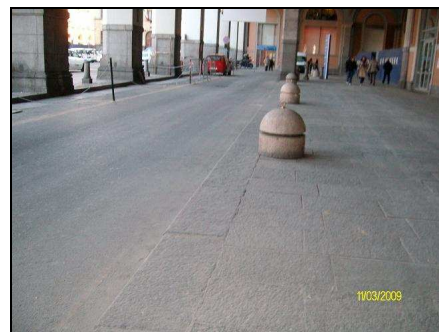
OSSERVAZIONI sui COLLEGAMENTI tra la Stazione e l'esterno di competenza del COMUNE di TORINO(36-37-38-39) (Suolo Pubblico)

lato VIA NIZZA: mancano i collegamenti con le parti esterne la stazione: risulta che per la ristrutturazione e la riqualificazione dell'area intorno a Porta Nuova, spettante alle autorità comunali ed enti vari, si dovrà ancora attendere.

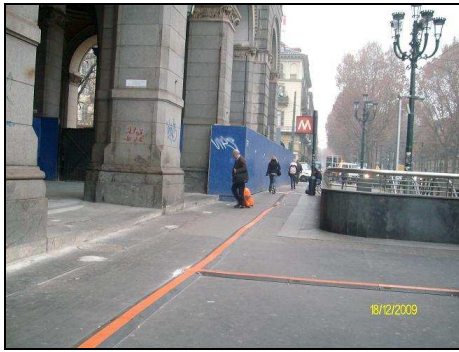
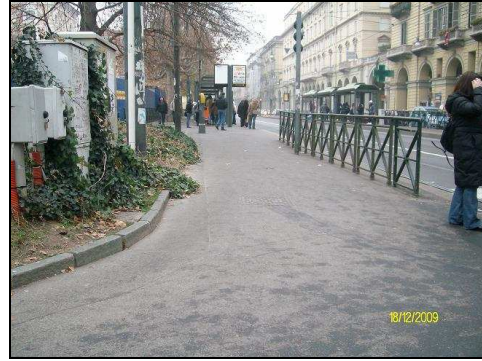
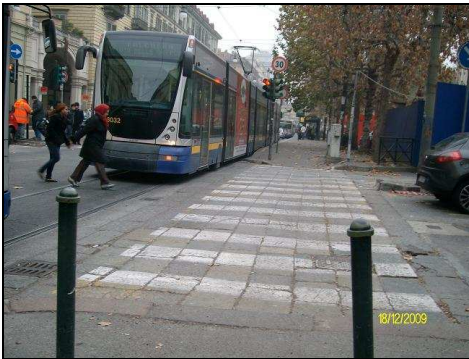
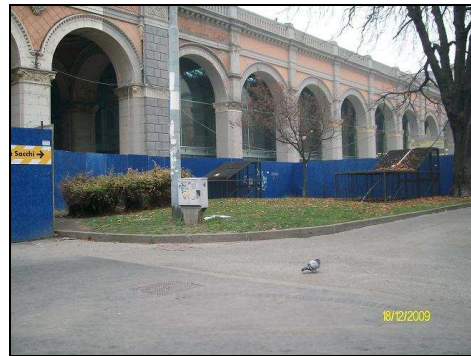
lato C.so VITTORIO – Via SACCHI (40-41-42-43): anche su C.so Vittorio e via Sacchi mancano i percorsi pedonali protetti e segnalati per le persone con disabilità motoria o sensoriale.
