**SCHEDA TECNICO-PATRIMONIALE**  
**CONCESSIONE IMMOBILE SITO IN VIA CENA n. 5**

**PARTE PRIMA – CARATTERISTICHE PATRIMONIALI**

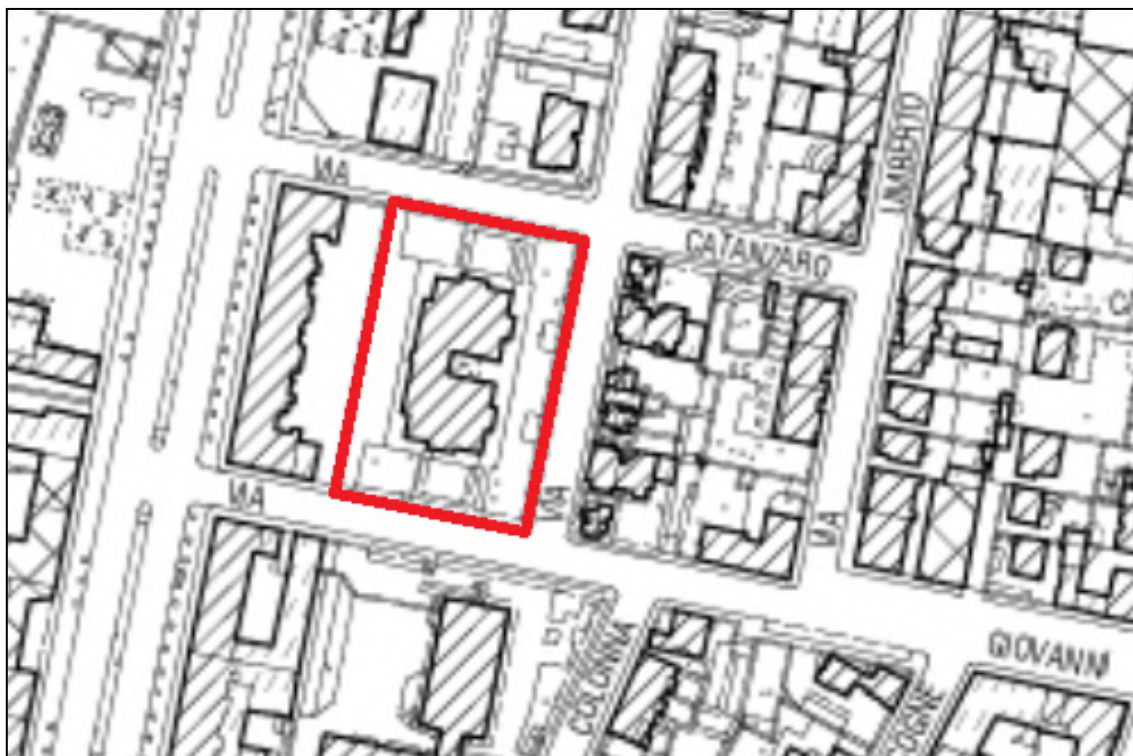
Estratto di carta tecnica – Non in scala

Si riporta, a mero titolo informativo, la planimetria non in scala con indicazione dell'area afferente al lotto.

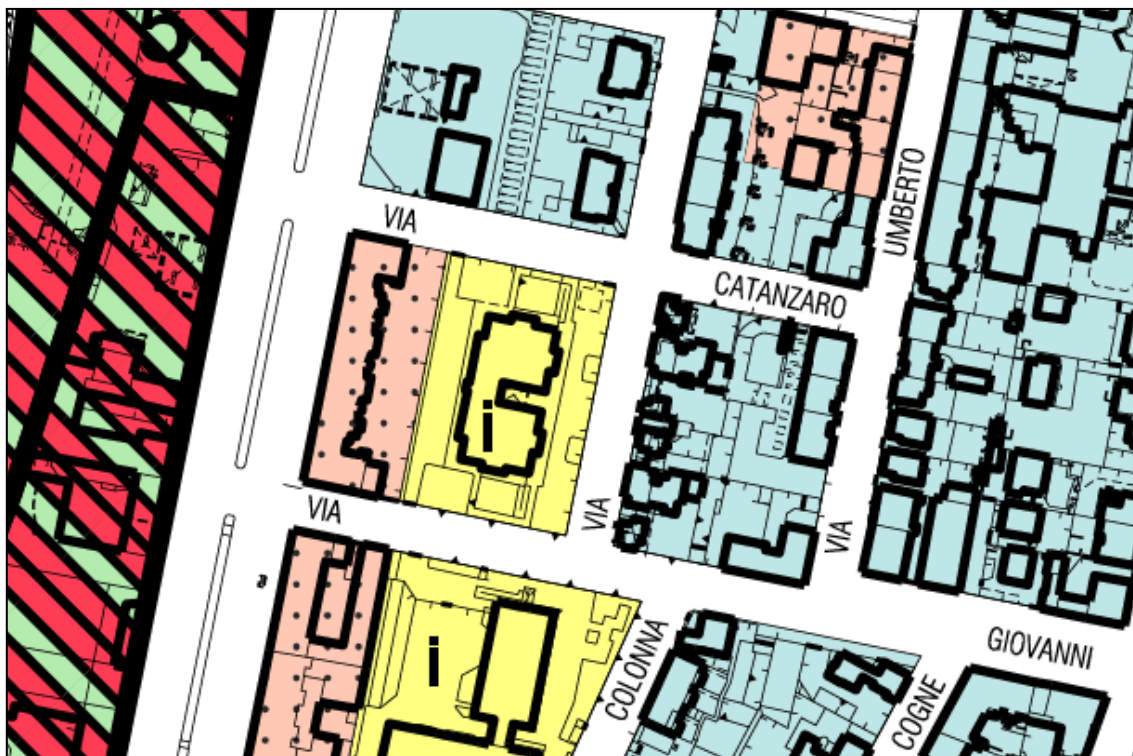
Estratto Azonamento P.R.G. – Non in scala

L'immobile è collocato in Zona Urbana Consolidata Residenziale Mista 1.00 in Area S, Area a servizi pubblici e a servizi assoggettati all'uso pubblico - Istruzione inferiore.
