**INDAGINI STRUTTURALI SU EDIFICIO
DI EDILIZIA RESIDENZIALE PUBBLICA
IN VIA FIOCHETTO N° 13 A TORINO**

PROVE n° 3267÷3270/TO

RIF.: 132TO06RP

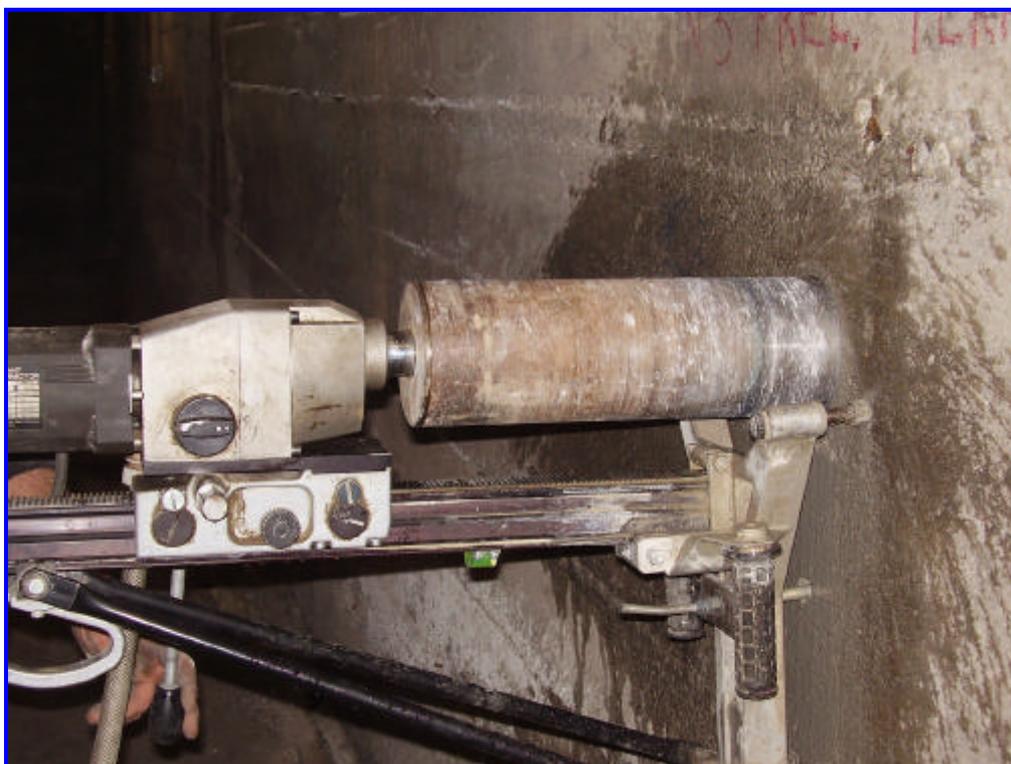
Le estrazioni sono state eseguite tramite una carotatrice continua con sistema di raffreddamento ad acqua in vari elementi strutturali del fabbricato (vedere disegni n° 01-02-03 allegati). Sulla carotatrice è stata installata una corona a diamante, al fine di permettere l'estrazione di provini cilindrici di calcestruzzo aventi un diametro di 112,5 mm. Per una metodologia di prova più corretta si è proceduto, prima delle estrazioni, ad effettuare un'indagine magnetoscopica, in modo di evitare l'interferenza delle barre metalliche superficiali d'armatura.

La carotatrice utilizzata

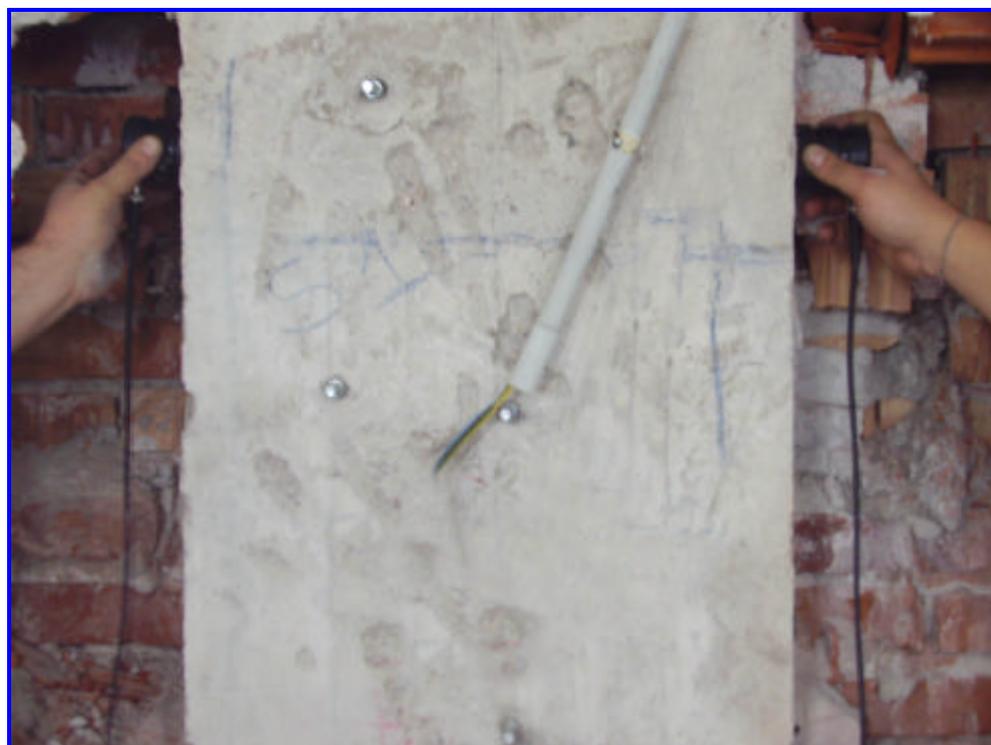
3.1. PILASTRO 1 - PIANO SEMINTERRATO

Punto n°	Altezza cm	Distanza cm	Tempo μ sec	Velocità m/sec	Ampiezza dB
1_a	125	50	186.2	2685	72
1_b	125	50	174.5	2865	74
1_c	125	50	169.7	2946	74
2_a	145	50	178.3	2804	92
2_b	145	50	182.5	2740	92
2_c	145	50	175.1	2856	92
		Media	177.7	2816	82.7

La rilevazione microsismica

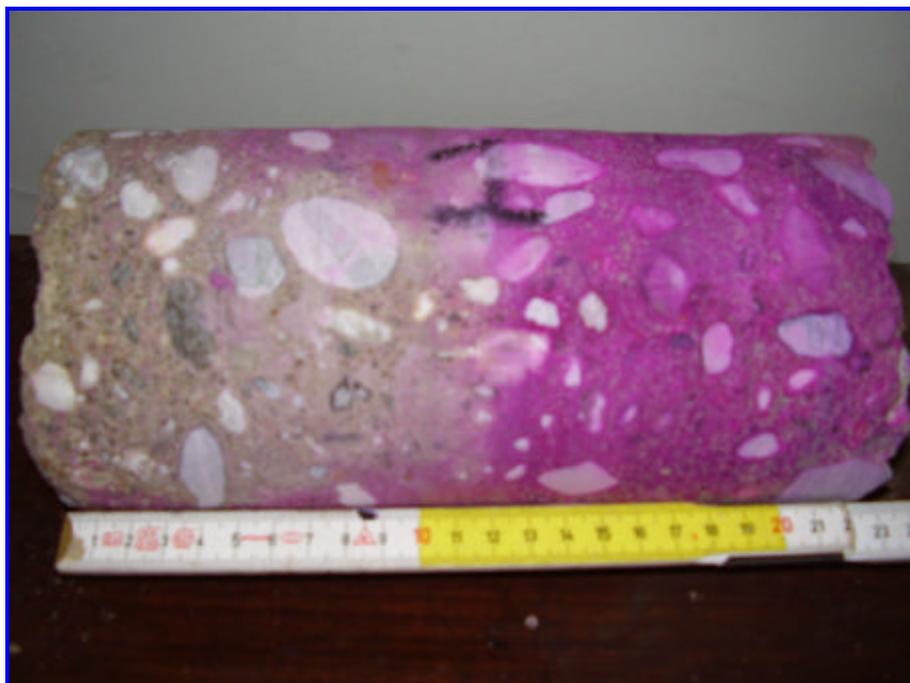
3.2. PILASTRO 2 - PIANO SEMINTERRATO

Da questo elemento strutturale è stato estratto il provino n° 1 (vedere certificato allegato)

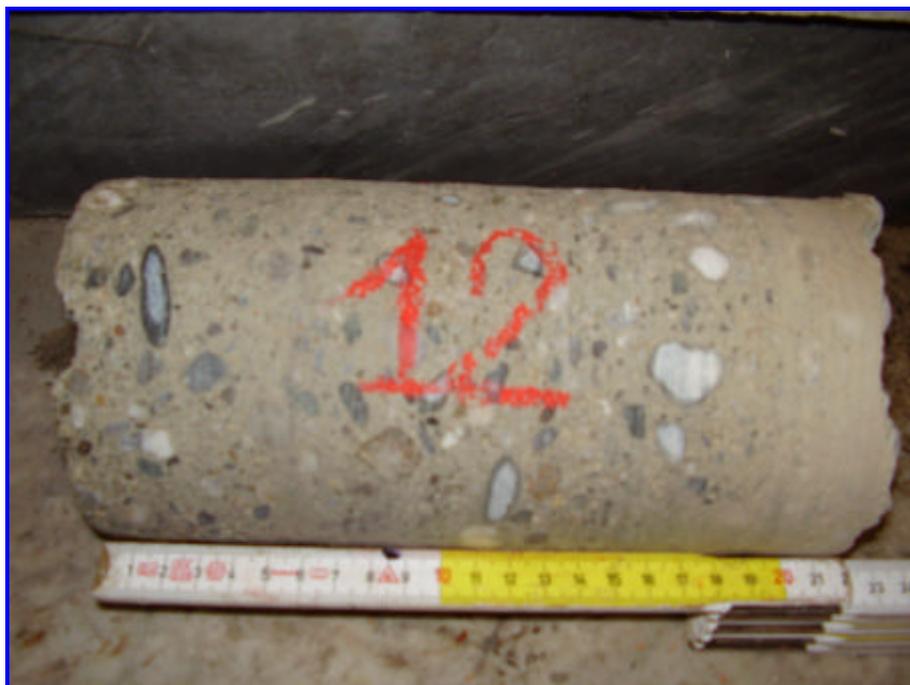
3.4. TRAVE 4 - VANO SCALA PIANO CANTINE

Da questo elemento strutturale è stato estratto il provino n° 12 (vedere certificato allegato)

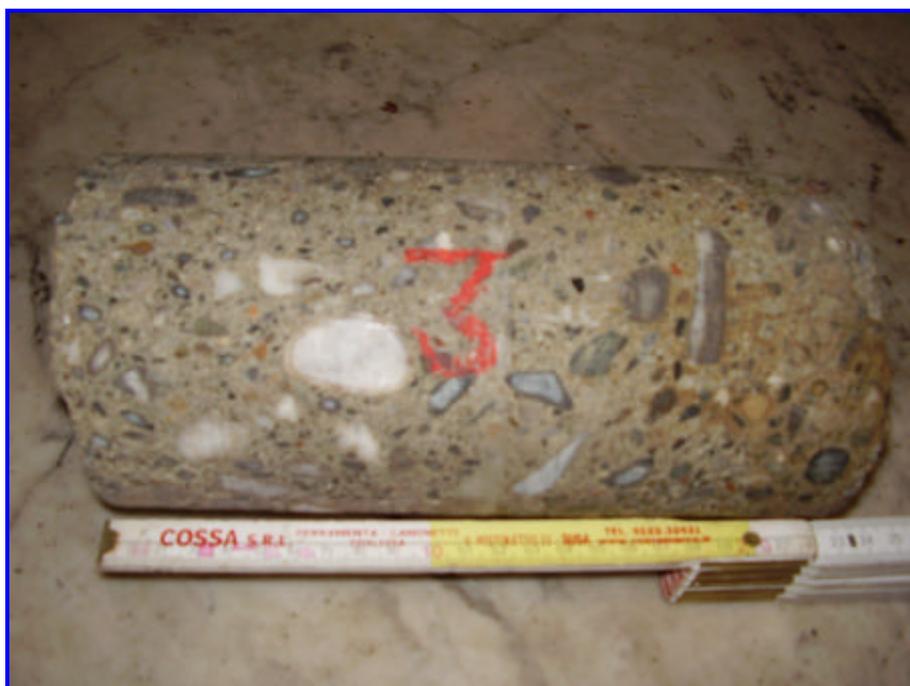
3.5. TRAVE 5 - VANO SCALA PIANO CANTINE

Da questo elemento strutturale è stato estratto il provino n° 3 (vedere certificato allegato)

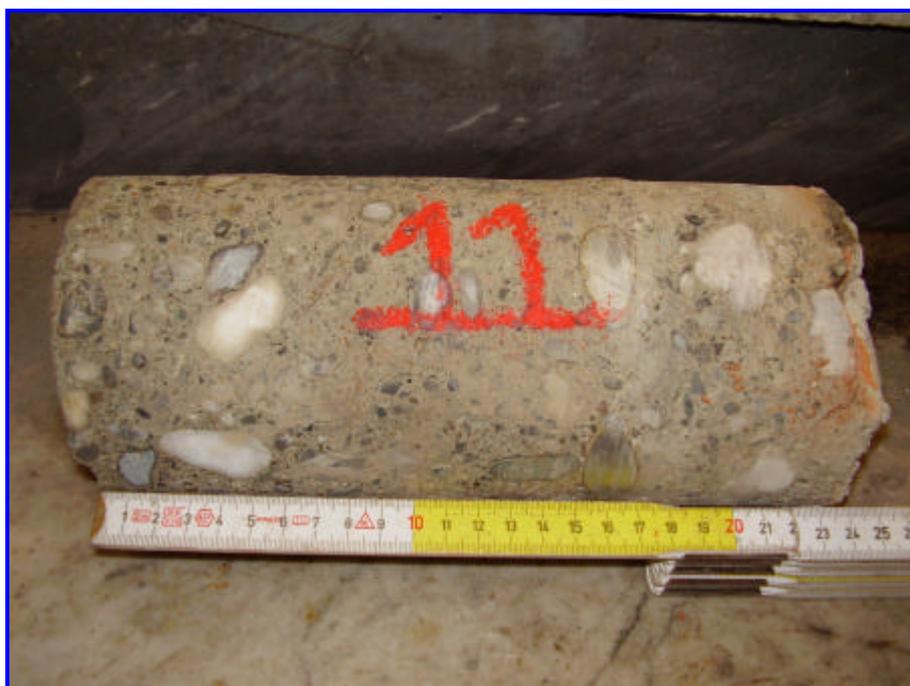
3.6. TRAVE 6 - VANO SCALA PIANO CANTINE

Da questo elemento strutturale è stato estratto il provino n° 11 (vedere certificato allegato)

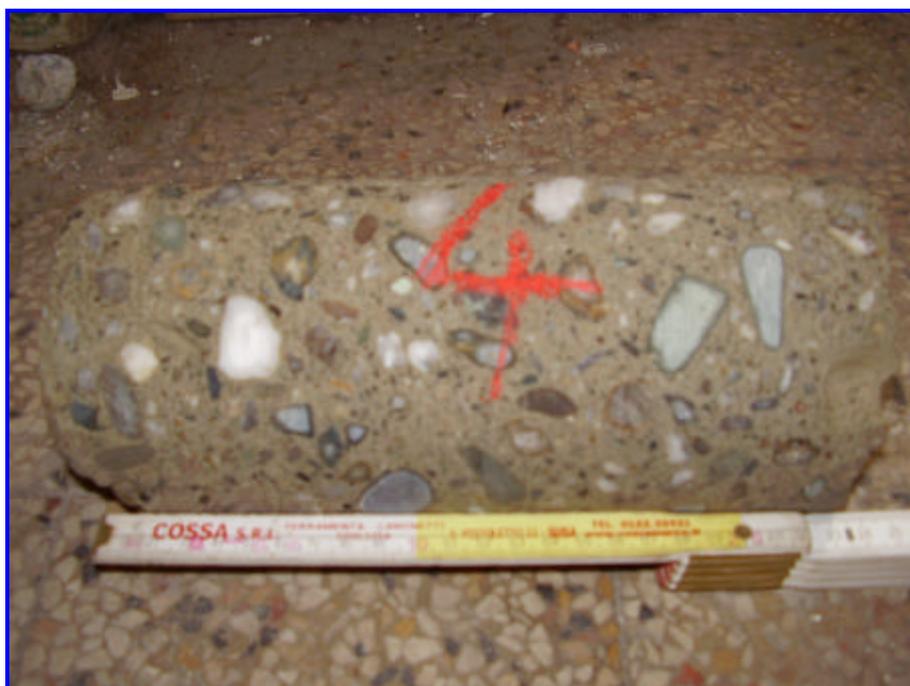
3.7. PILASTRO 7 - PIANO PRIMO

Da questo elemento strutturale è stato estratto il provino n° 4 (vedere certificato allegato)

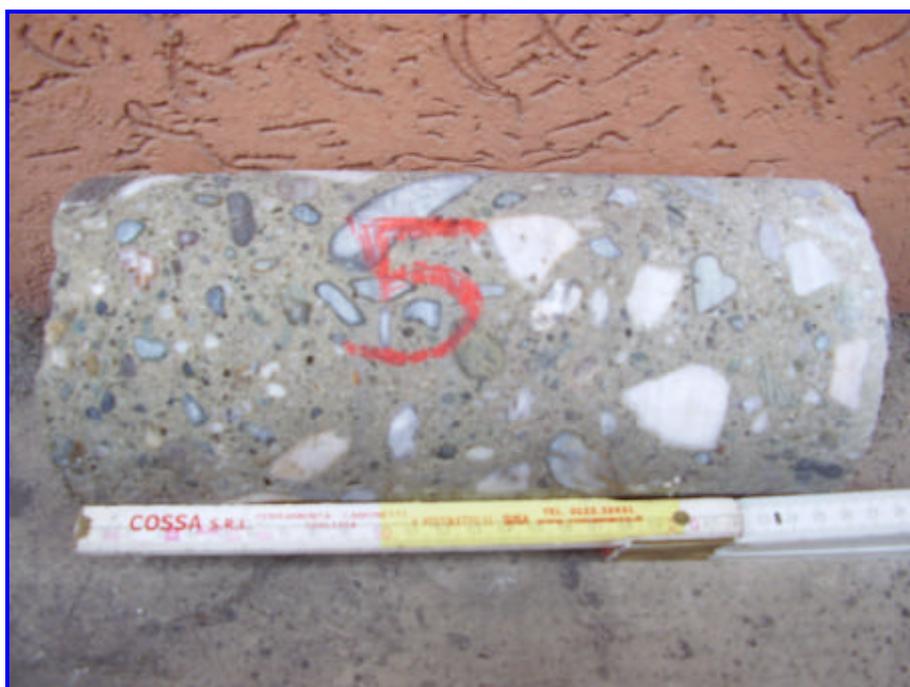
3.8. PILASTRO 8 - PIANO RIALZATO

Da questo elemento strutturale è stato estratto il provino n° 5 (vedere certificato allegato)

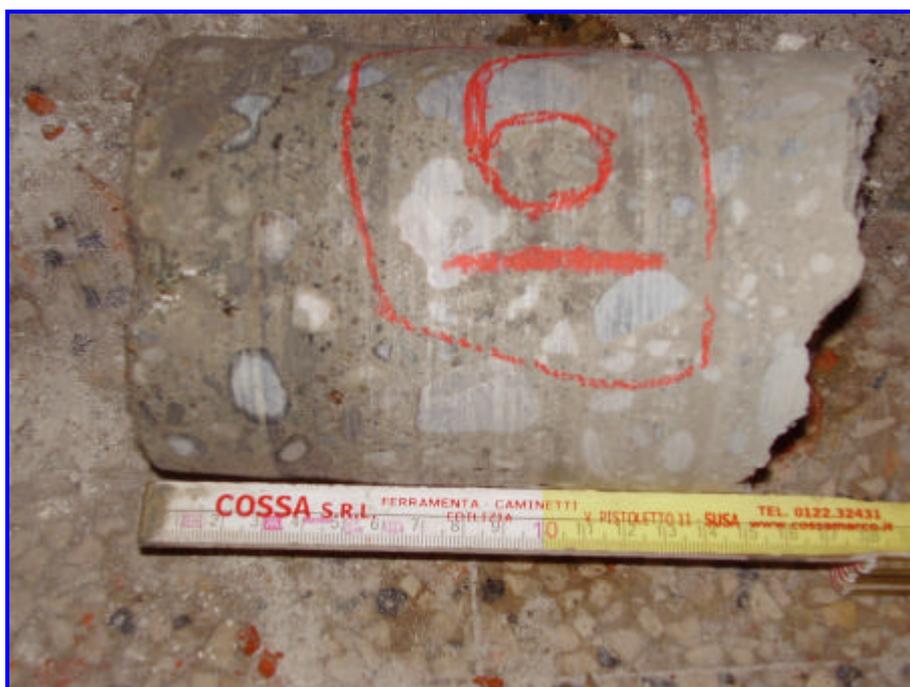
3.11. PILASTRINO 11 - VANO SCALE PIANO PRIMO

Da questo elemento strutturale è stato estratto il provino n° 6 (vedere certificato allegato)

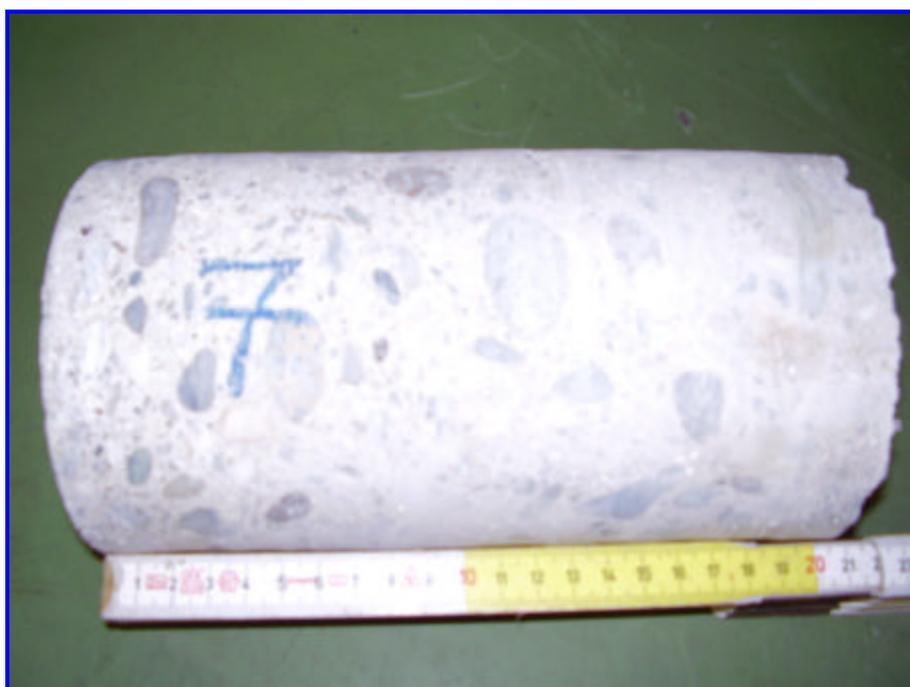
3.12. PILASTRINO 12 - VANO SCALE PIANO RIALZATO

Da questo elemento strutturale è stato estratto il provino n° 7 (vedere certificato allegato)

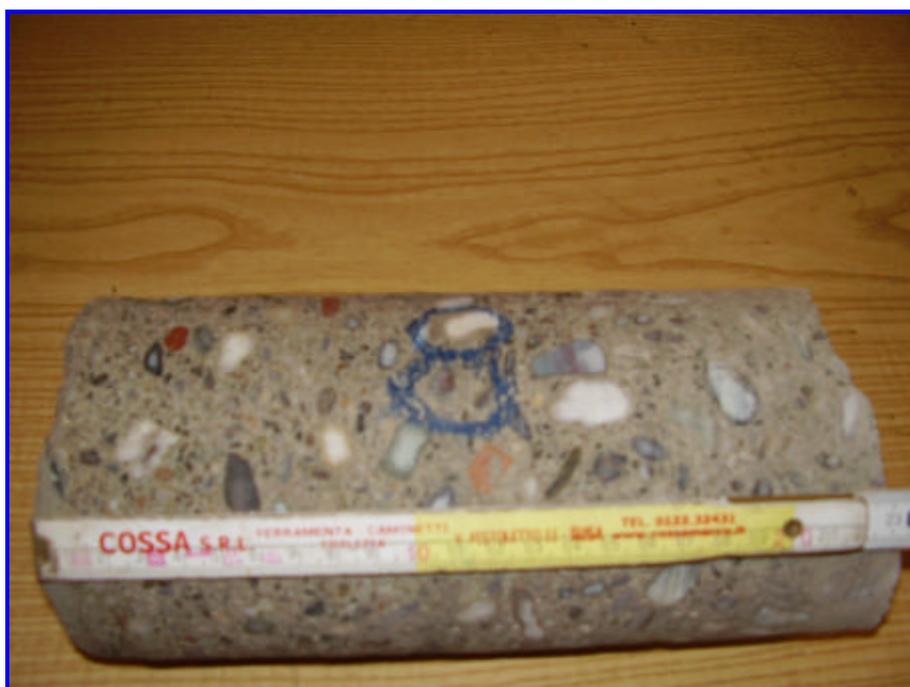
3.13. PILASTRO 13 - PIANO SECONDO

Da questo elemento strutturale è stato estratto il provino n° 8 (vedere certificato allegato)

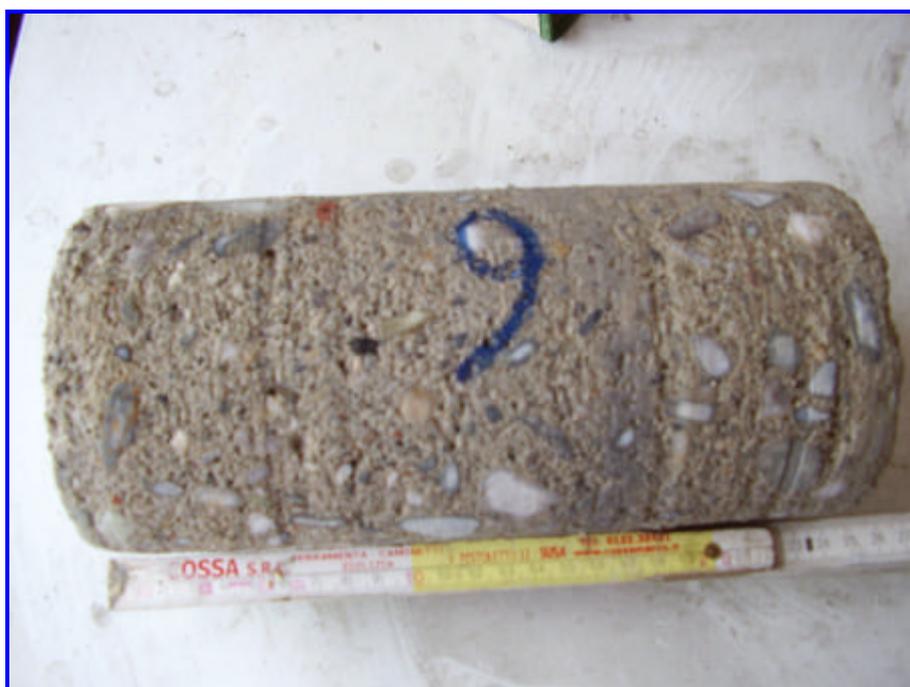
3.15. PILASTRO 15 - PIANO QUARTO

Da questo elemento strutturale è stato estratto il provino n° 9 (vedere certificato allegato)

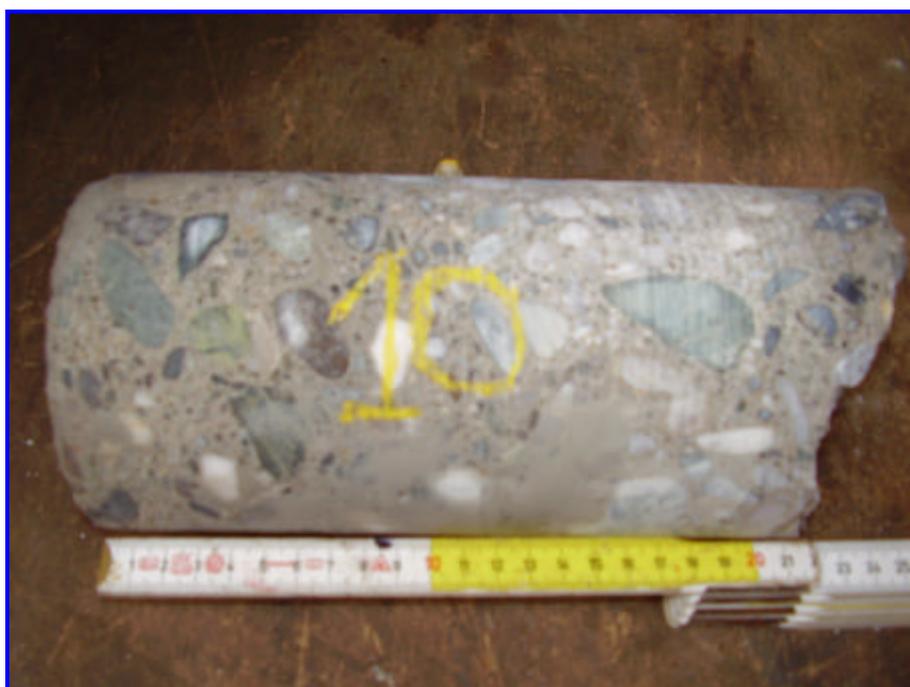
3.17. TRAVE 17 - PASSO CARRAIO

Da questo elemento strutturale è stato estratto il provino n° 10 (vedere certificato allegato)

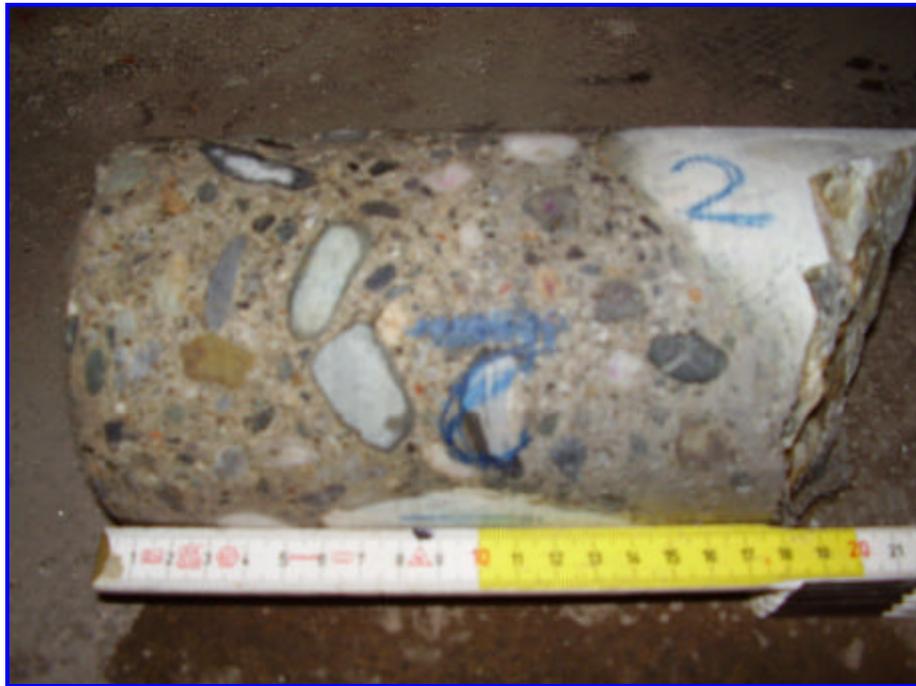
3.20. MURO 20 - PIANO CANTINE

Da questo elemento strutturale è stato estratto il provino n° 2 (vedere certificato allegato)

Da questo elemento strutturale sono stati estratti i provini n° 1-2-3 (vedere certificato allegato)
