**Edificio sito in
TORINO Via Fiochetto 13**

Verifica condizioni struttura balconi

Esito sopralluogo del 14/03/2013

Verifica condizioni della struttura dei balconi

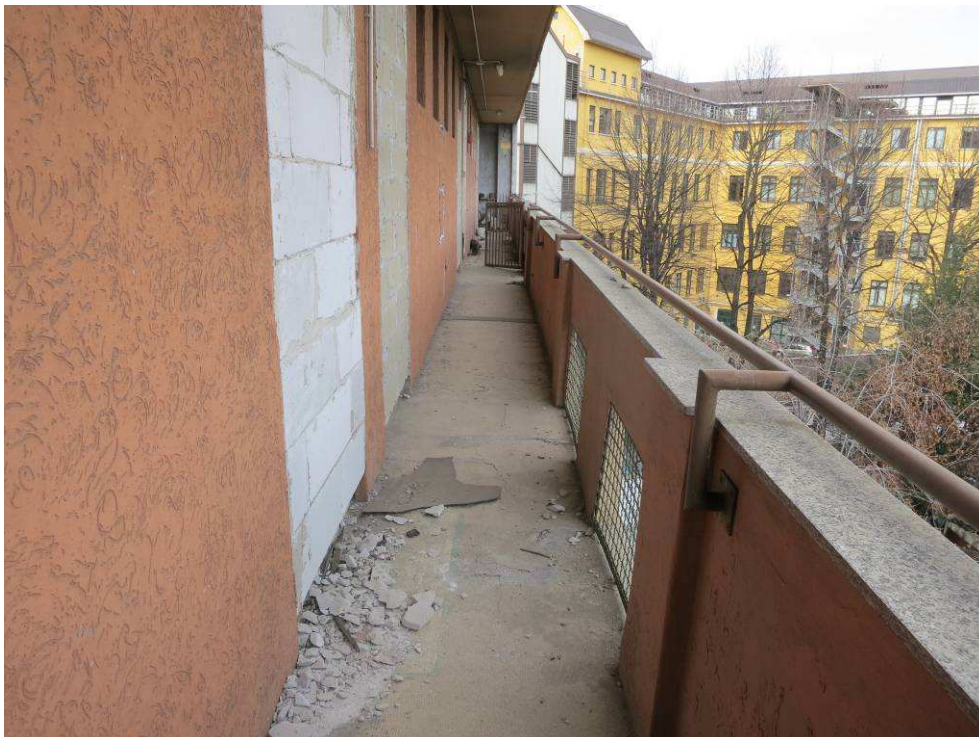
La struttura dei balconi è costituita da una soletta piena in C.A. del tipo a mensola.

Il parapetto è costituito da muretto in C.A.
