# **PROGETTO DI RIQUALIFICAZIONE DI CORSO BELGIO**

## **APPROFONDIMENTO ED AGGIORNAMENTI**

### **RELAZIONE TECNICA**

**Documento a cura della Divisione Verde e Parchi in collaborazione con SEACOOP**

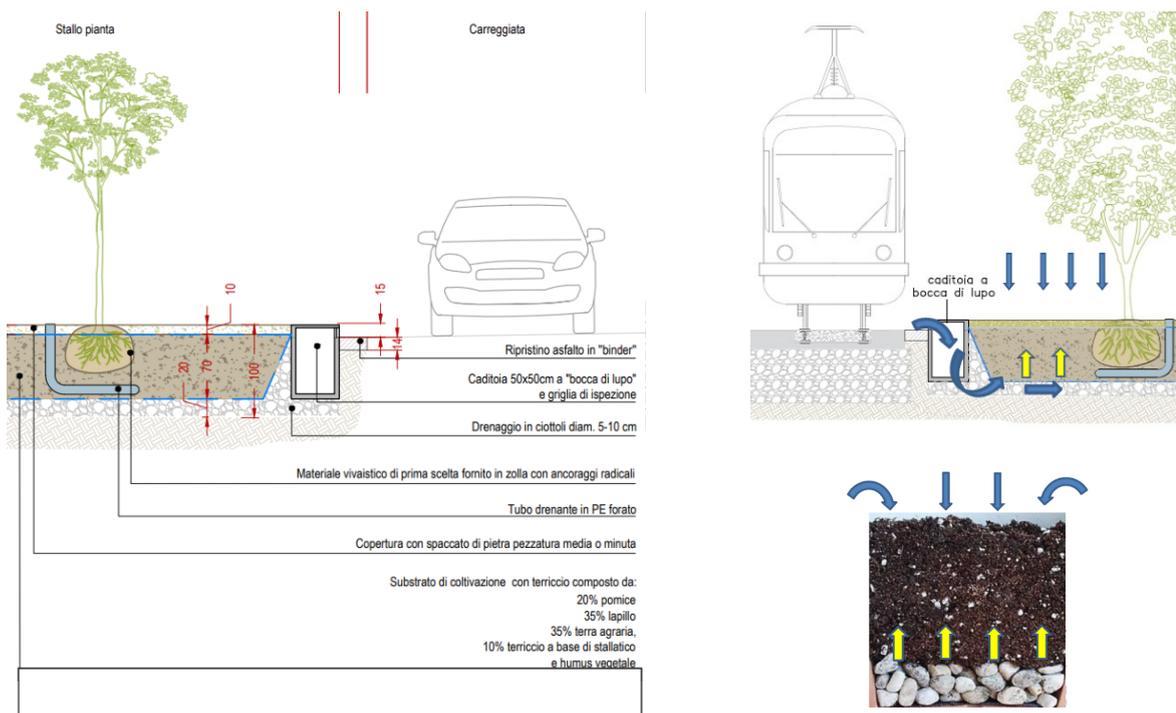
Si è quindi progettato un innovativo sistema di infiltrazione invisibile a occhio nudo: bocche di lupo in corrispondenza delle aiuole delle piante cattureranno l'acqua piovana, depurando e infiltrandosi in falda. L'acqua non sarà più sprecata, le fognature saranno meno sollecitate e la falda verrà ricaricata naturalmente.

*Stalli pianta con bocche di lupo per infiltrazione acque*

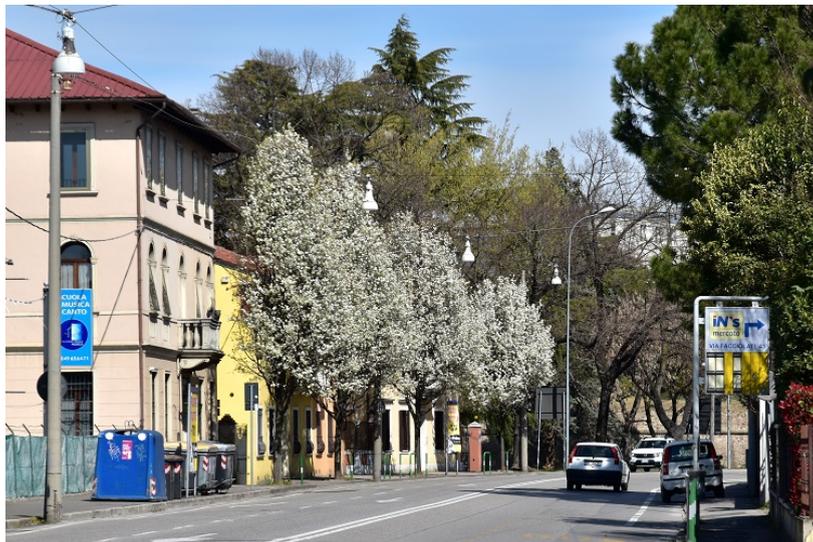
Dal punto di vista paesaggistico i peri ornamentali hanno chioma con forma piramidale inserendosi perfettamente negli stretti spazi del corso e riducendo sia le criticità rispetto alla vicinanza degli edifici che quelle di interferenza con la linea tranviaria.

Città di Padova – viale Manzoni – *Pyrus calleryana* chanticleer

La chioma crescerà in altezza e non in larghezza garantendo efficacia in termini di ombreggiamento e di lotta al fenomeno dell'isola di calore. Si stima che entro 5/7 anni l'efficacia complessiva dell'alberata sarà paragonabile a quella dell'attuale viale.

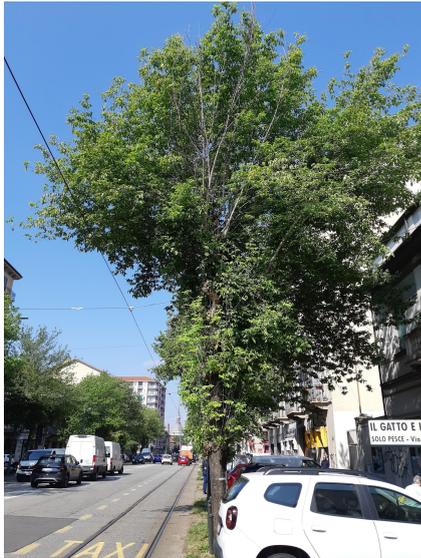
**L'acero negundo in corso Belgio** da alcuni anni ha raggiunto il suo massimo sviluppo, è ormai stramaturo (termine tecnico per indicare un albero molto vecchio) e ogni anno si rendono necessari abbattimenti di individui con problemi di stabilità.

Risulta inoltre necessario contenere continuamente e intensamente la chioma con interventi anche drastici, a discapito della capacità di stoccaggio. L'intero assorbimento carbonico dell'anno viene praticamente perso in autunno e, considerando gli abbattimenti, il bilancio del carbonio potrebbe anche essere negativo. Si può considerare a titolo precauzionale un accrescimento residuale pari al 10% di quello di una pianta in condizioni di naturalità.

*Acer negundo di c.so Belgio*
